**Gemeente
Haarlem**

Ontwikkelingen in de Haarlemse straatrichting 1850-1930

Februari 2019
Isanne Damen
Team Erfgoed

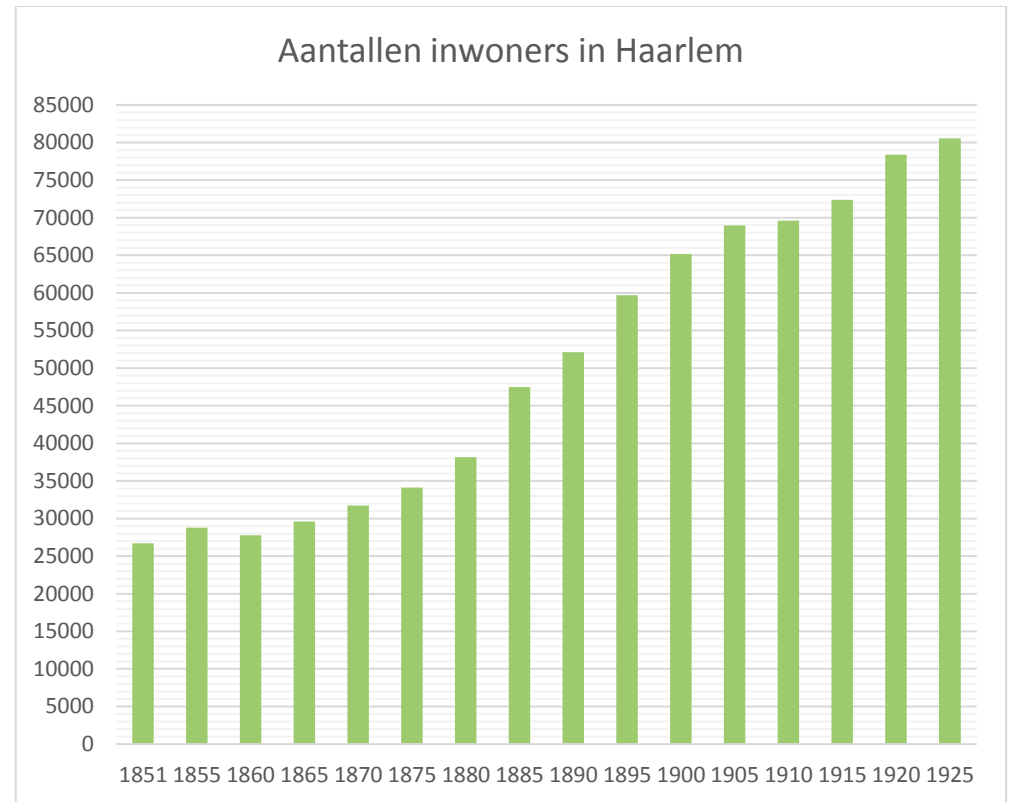
Deze grafiek geeft de enorme bevolkingsgroei van Haarlem in de negentiende en begin twintigste eeuw weer. De grafiek toont dat de snelste bevolkingsgroei zich in Haarlem voordeed tussen 1875 en 1900.

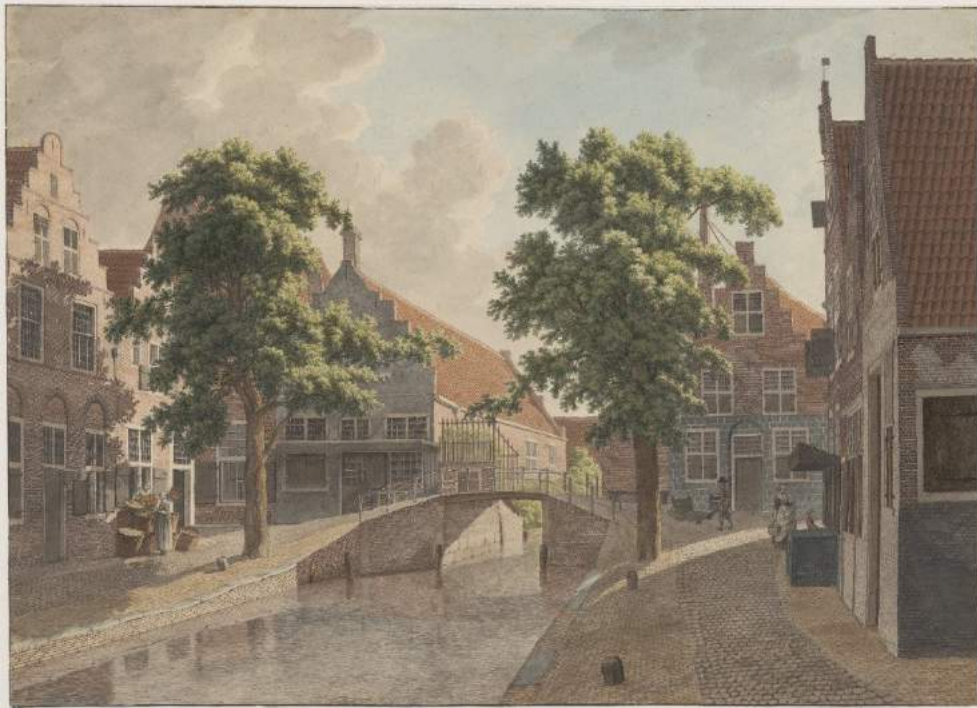
Burgwal, gezien richting Antoniebrug, aquarel F.A. Milatz, 1812, [NHA NL-HlmNHA_53000339_G].

Aan beide zijden van deze tekening van de Burgwal is een duidelijke driedeling in de bestrating te zien, keien met aan weerszijden gele IJsselklinkers, volgens het standaardprofiel. De klinkers aan de rechterkant om het pothuis heen gelegd, aan de linkerkant verkoopt een vrouw groenten op de klinkerstrook. De IJsselklinkers lopen helemaal door tot de gemetselde kademuur die grotendeels is afgezet met natuurstenen banden. Onder de brug zijn hele grote moppen gebruikt aan de walkanten, met houten stootpalen op de hoeken. Op de kade zijn enkele paaltjes voor het afmeren van schuiten afgebeeld en twee grote bomen in het midden van de klinkerstrook.

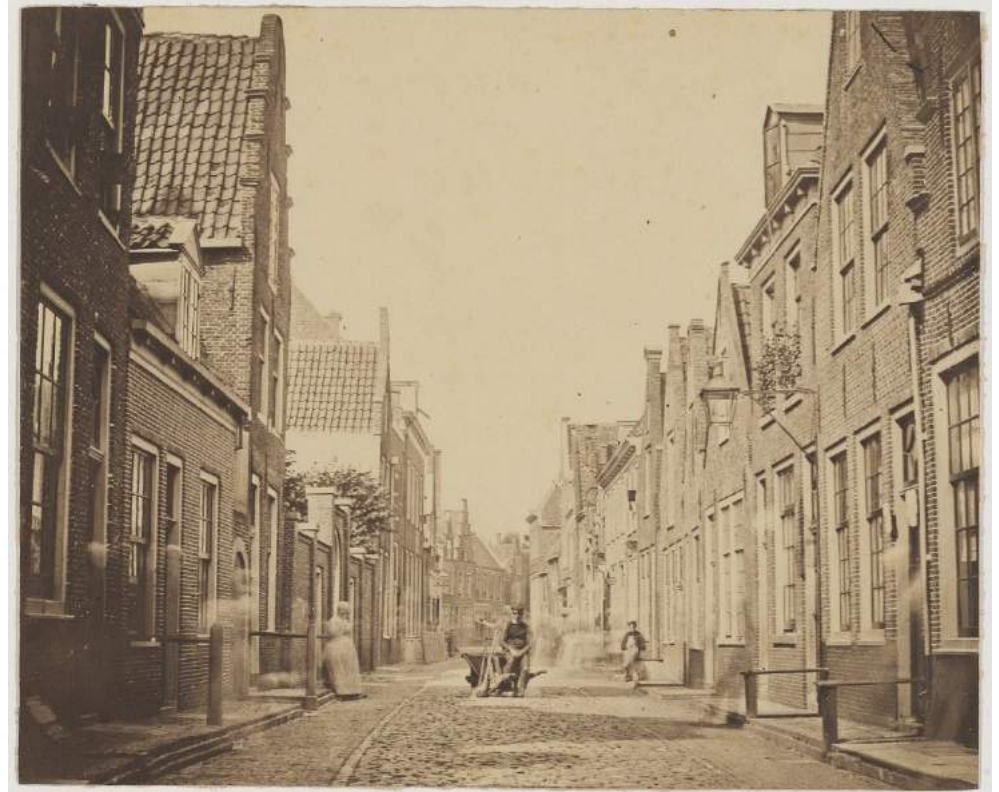
Klein Heiligland, ziende naar het noorden, Munnich Ermerins, ca. 1860, [NHA NL-HlmNHA_Hrlm_13781].

Op deze foto is weer duidelijk het standaardprofiel te herkennen, ingeklemd tussen simpele particuliere stoepen, een enkeling met hekjes of bankjes aan de zijkanten. De keienstrook is van de klinkerstrook gescheiden door een rechte lijn keien, zoals ook bij alle andere straten terug te zien is.

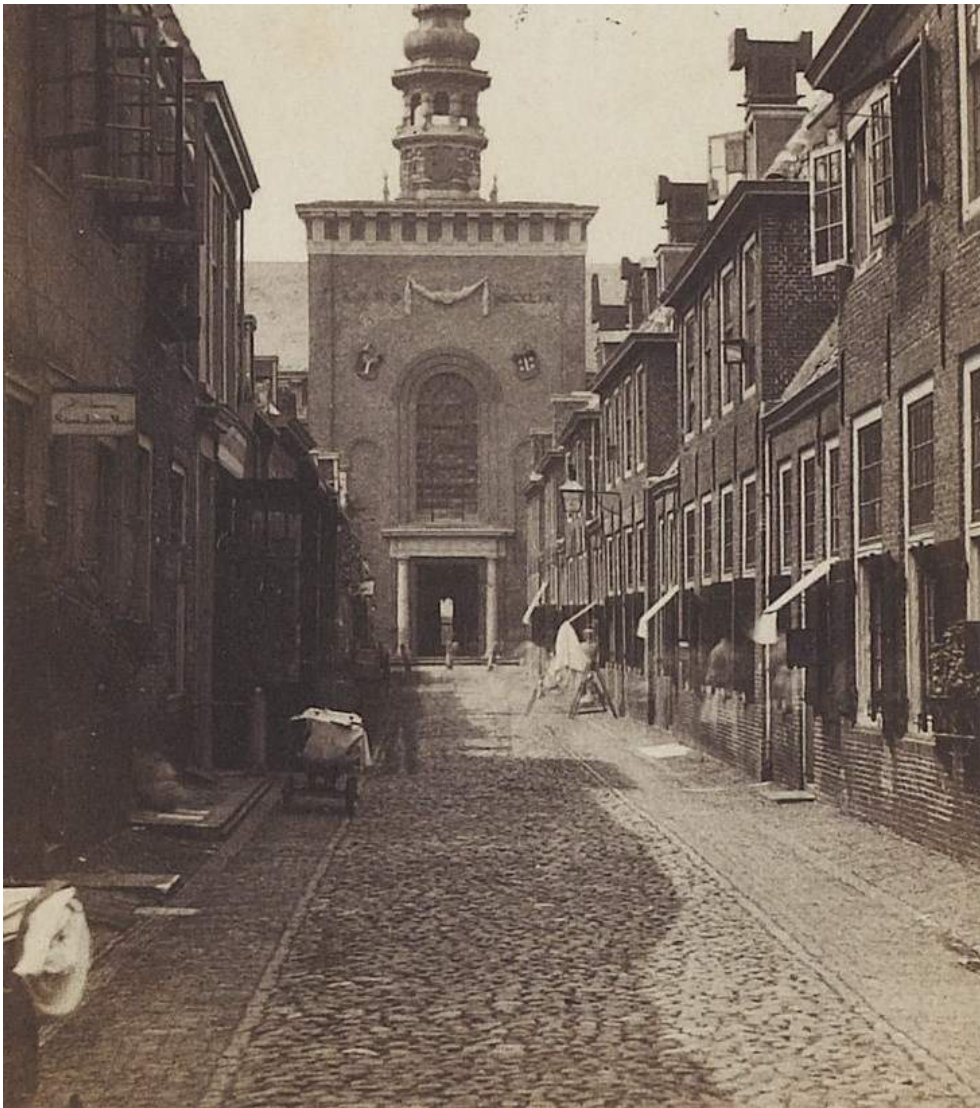
Kerkstraat, gezien richting de Nieuwe Kerk, ca. 1870, [NHA NL-HImNHA_5400VH43].

Zelfs in een smalle straat als de Kerkstraat is het standaardprofiel toegepast, weliswaar met smalle voetgangersstroken om genoeg ruimte voor voertuigen over te laten. Langs de (schaarse) particuliere stoepen loopt een smal gootje voor de afvoer van water.

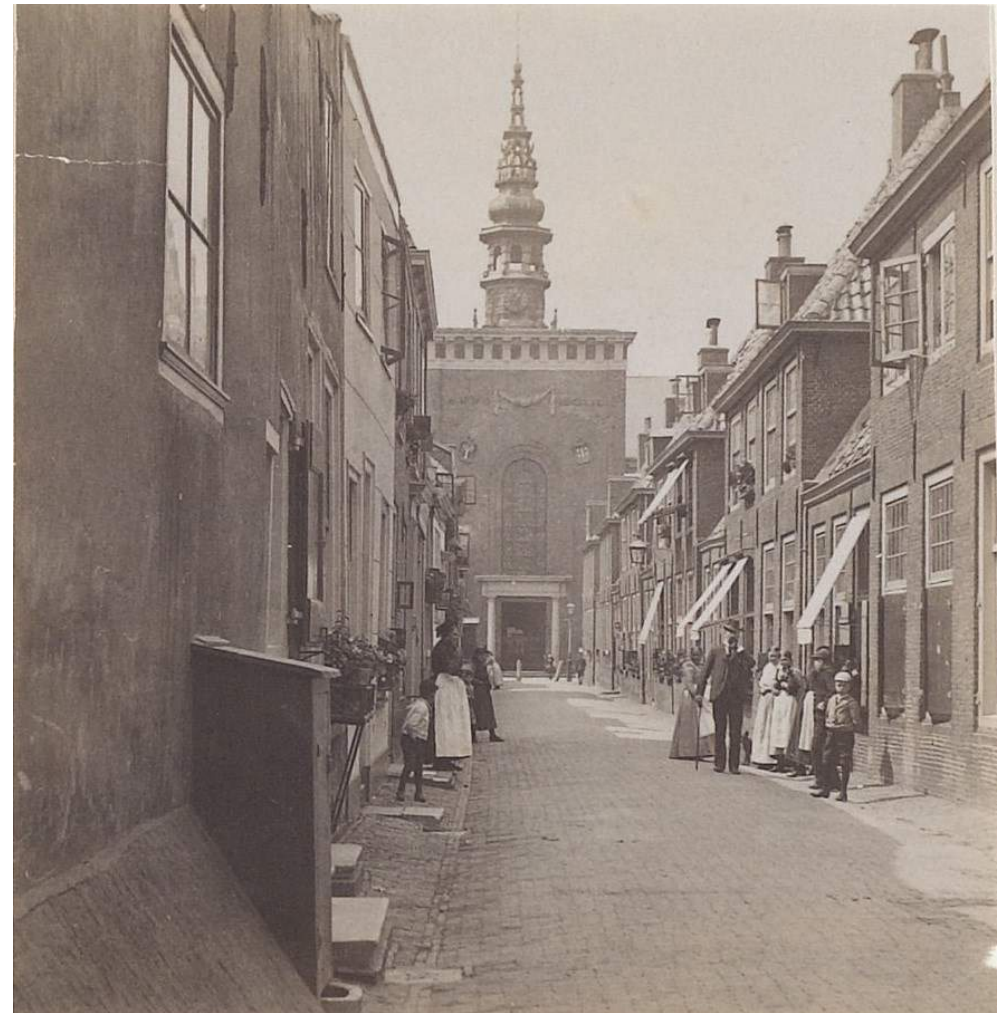
Kerkstraat, gezien richting de Nieuwe Kerk, ca. 1910, [NHA NL-HImNHA_54007276].

In vergelijking met de foto op de vorige pagina, van ongeveer veertig jaar daarvoor, is het profiel van de Kerkstraat in de tussentijd flink veranderd. De keien van het standaardprofiel zijn vervangen door een klinkerbestrating, zonder scheiding van gebruik. Het wegdek loopt af in goten met putten.

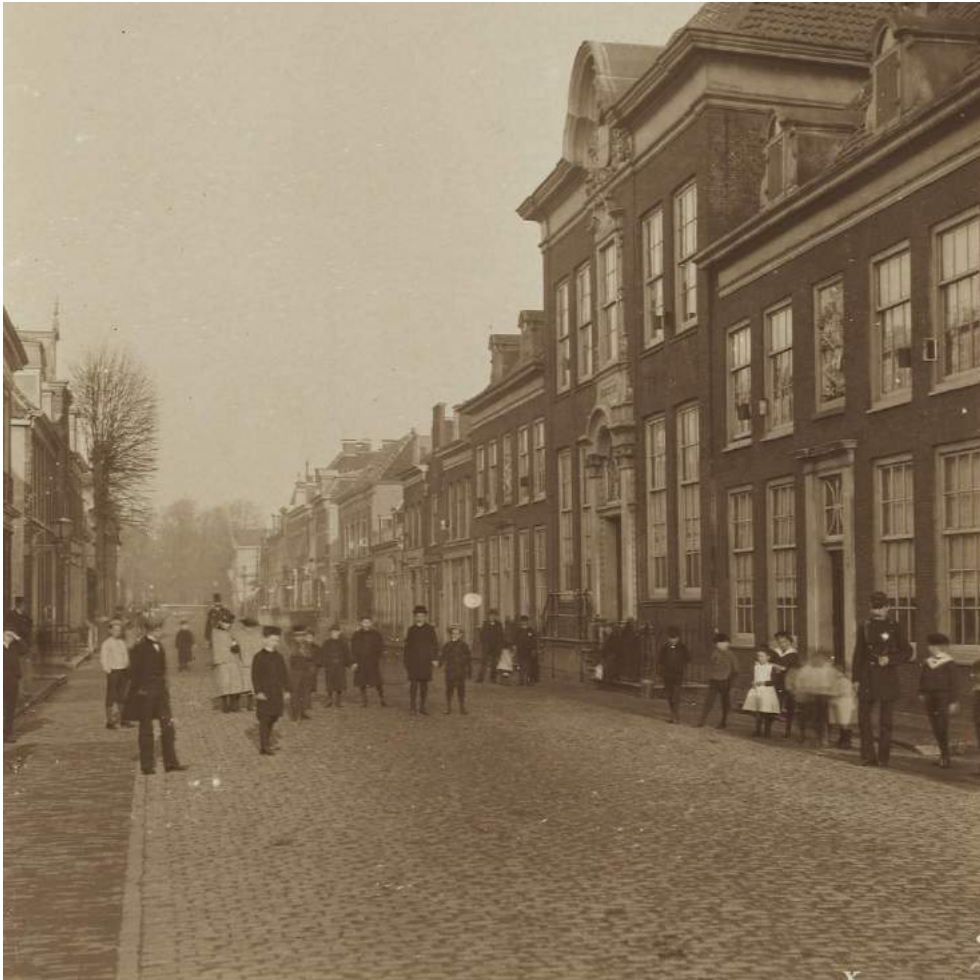
Jansweg, ziende naar het noorden, ca. 1870, [NHA NL-HlmNHA_54001324].

De brede Jansweg heeft eind negentiende-eeuw een brede centrale rijweg van keien met aan weerszijden een in verhouding erg smal voetpad. De rijweg was breed genoeg voor twee voertuigen om elkaar met gemak te kunnen passeren. De klinkerstroken zijn bestraat met gemêleerde gebakken stenen. Vrijwel alle huizen aan weerszijden van de Jansweg beschikken over een particuliere stoep.

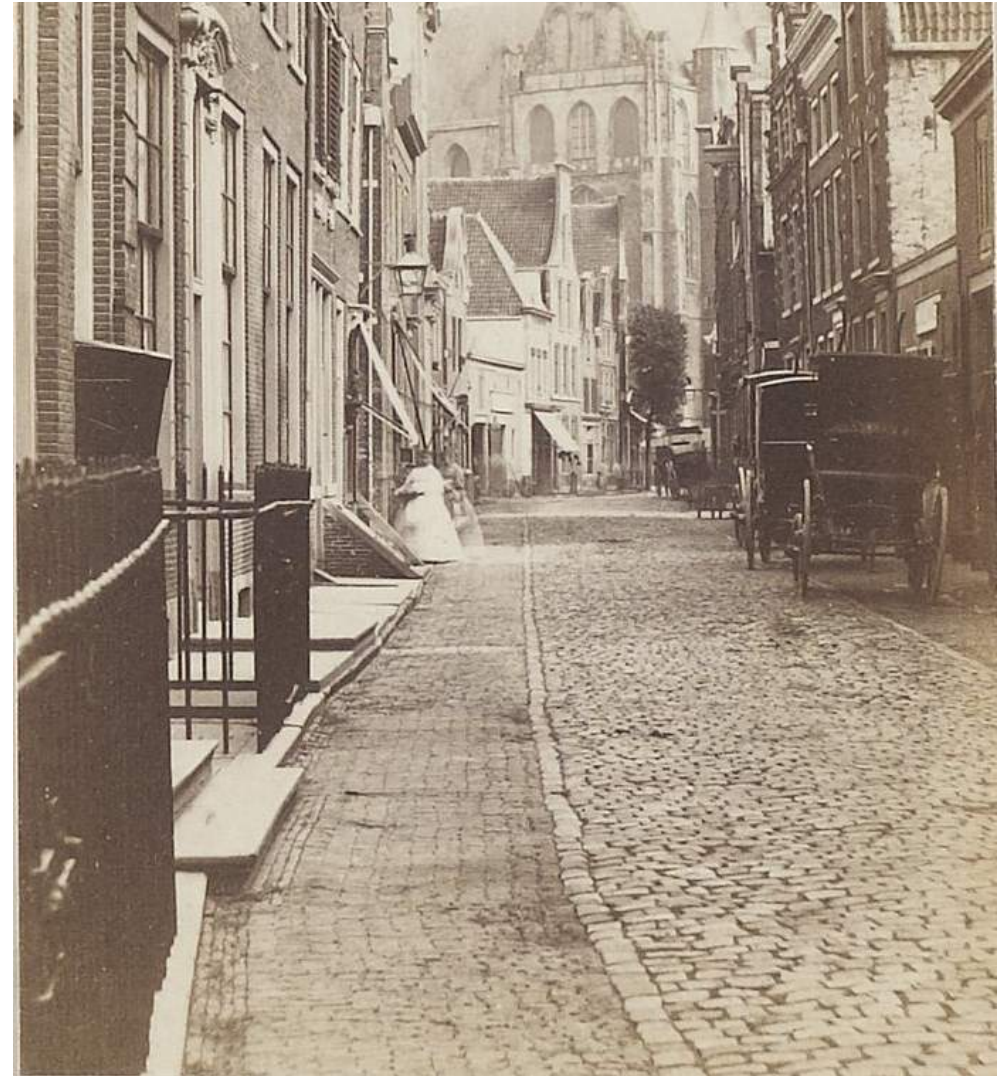
Smedestraat, op de achtergrond de Grote of St. Bavokerk, ca. 1870, [NHA NL-HlmNHA_54009015].

Zoals op deze foto te zien is, werden de klinkerstroken eind negentiende eeuw ook gebruikt als parkeerplek en daarmee onbegaanbaar voor voetgangers. De voetgangersstrook aan de Smedestraat staat hier vol met koetsen en karren. Langs de particuliere stoepen is een smal gootje aangelegd voor de afvoer van water.

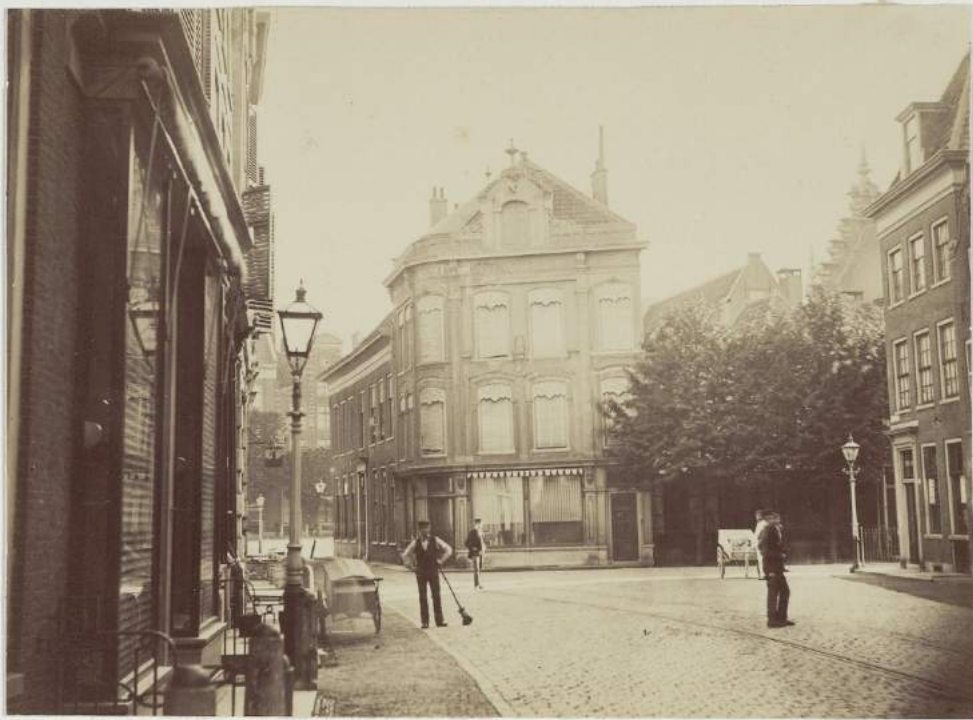
Grote Houtstraat, gezien richting de Grote Markt, Charles Binger, ca. 1870, [NHA NL-HlmNHA_54000443].

In de Grote Houtstraat is het standaardprofiel in stand gehouden, ondanks de komst van de trambaan, die tussen de keien is aangelegd. Op de foto maken straatvegers de straat schoon en wordt de straat in de volle breedte gebruikt door voetgangers. Het standaardprofiel gaf een soort scheiding van functies aan voor rijtuigen en voetgangers, maar uit fotomateriaal blijkt dat men zich hier niet zo rechtlijnig aan hield.

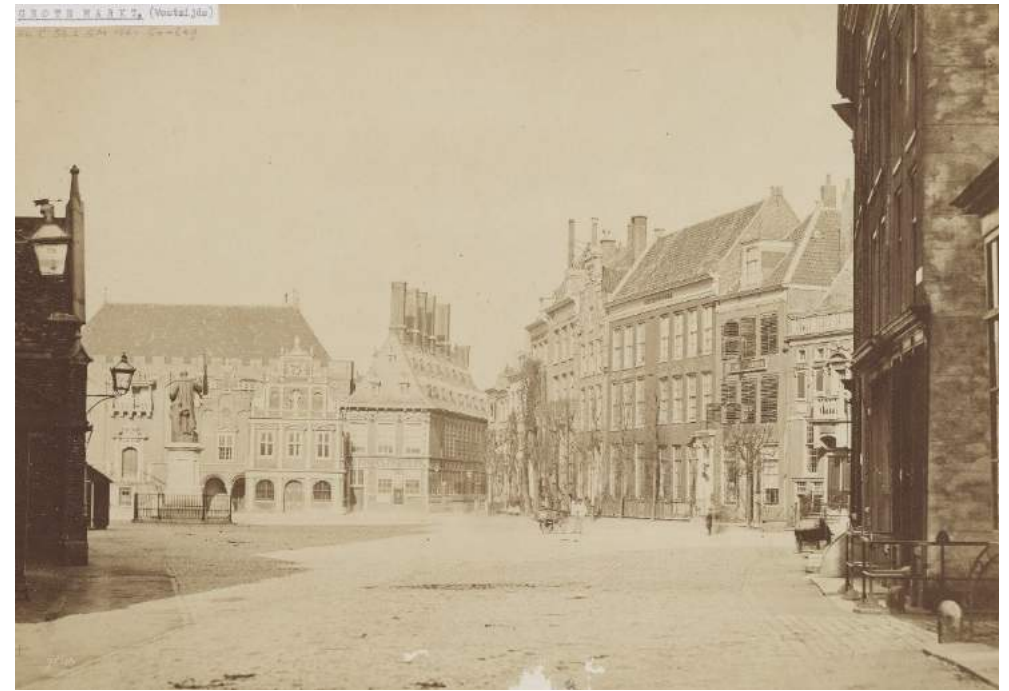
Grote Markt, gezien vanaf de Riviervismarkt, Jacques Chits, ca. 1860, [NHA NL-HlmNHA_54006099].

Op deze foto komt de weidsheid of leegte van de strakke negentiende-eeuwse straataanleg duidelijk naar voren. De hele Grote Markt is bestraat met een vlak oppervlak van keien. Langs de randen omringen smalle klinkerstroken de particuliere stoepen.

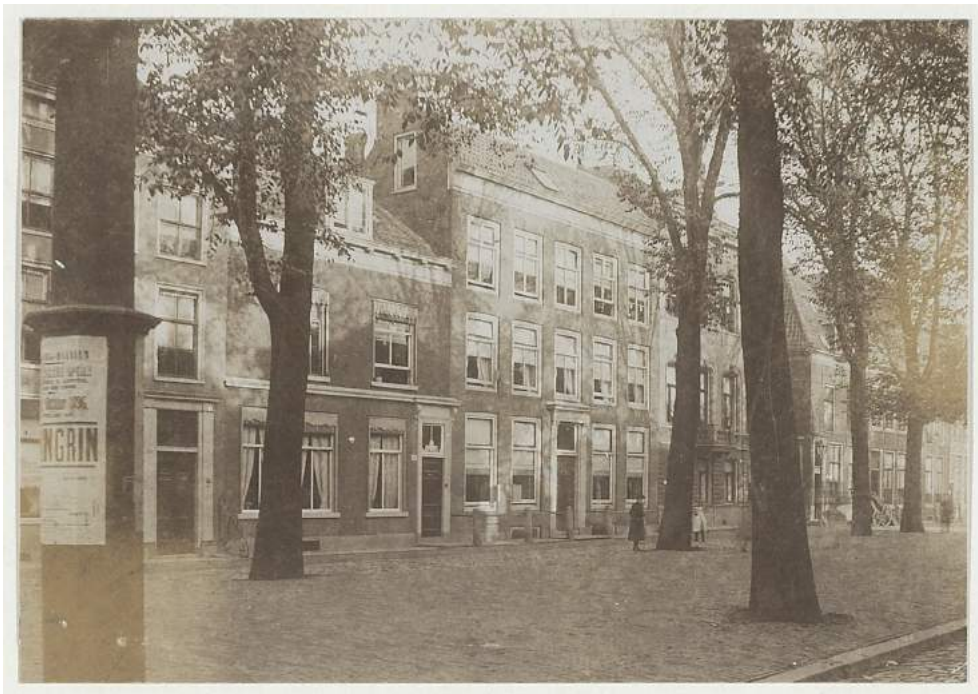
Gedempte Oude Gracht, ca. 1890, [NHA NL-HlmNHA_54VH1484].

Aan de brede Gedempte Oude Gracht wordt van het standaardprofiel afgeweken. Het middengedeelte van de straat is verhoogd en bestraat met klinkers. Deze middenberm wordt omsloten door hardstenen banden en er staan bomen langs de rand. Aan weerszijden van de middenberm is een rijweg van keien aangelegd, inclusief een voetgangersstrook erlangs. Bij straten die ontstaan waren door het dempen van grachten werd vaker van het standaardprofiel afgeweken dan in de rest van de stad.

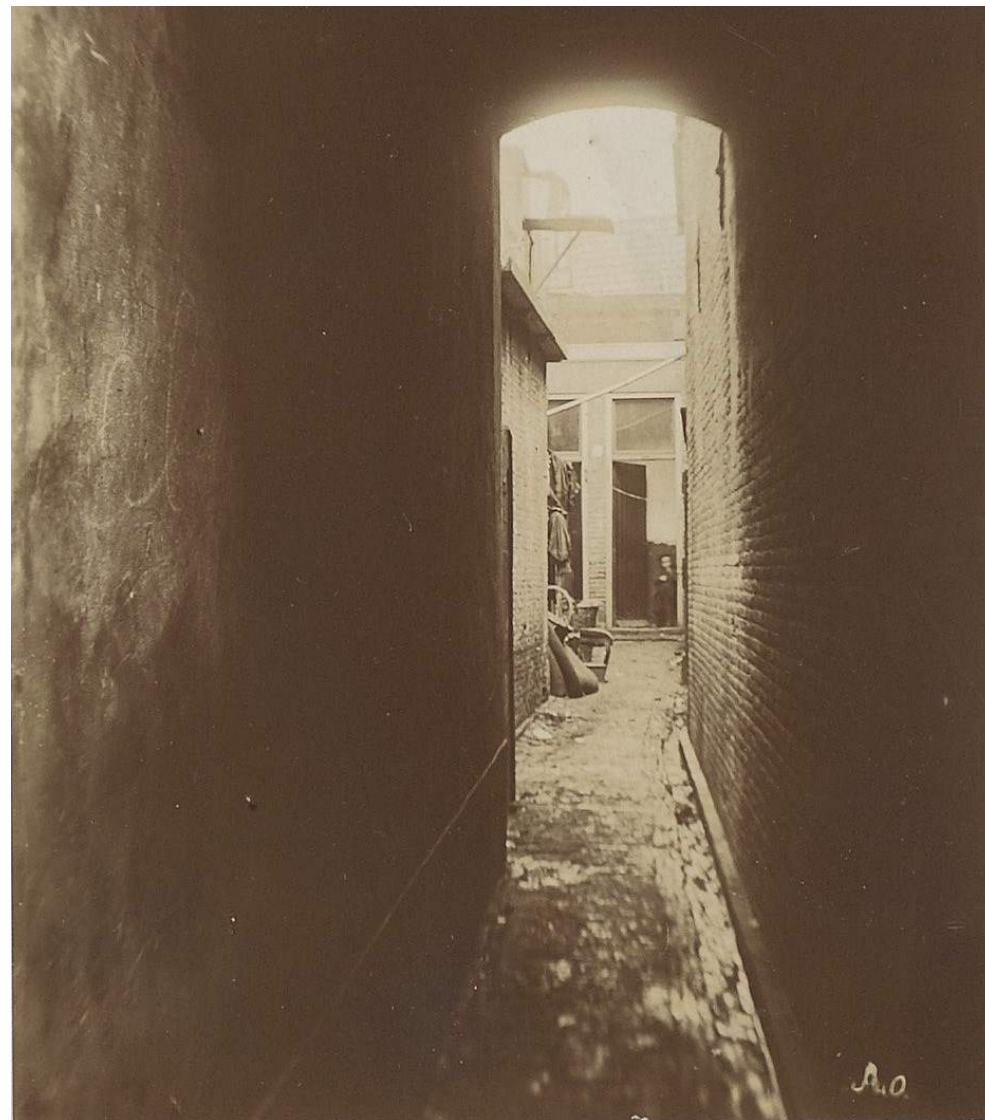
Mr. Klaasen Oliepoort, zijsteegje van de Gravinnesteeg, ca. 1900, [NHA NL-HlmNHA_Hrlm_13440].

In smalle stegen en poorten, zoals te zien op deze foto, werd logischerwijs gekozen om met één materiaal te bestraten. In dit geval is een bestrating van klinkers te zien met aan weerszijden een smal gootje.

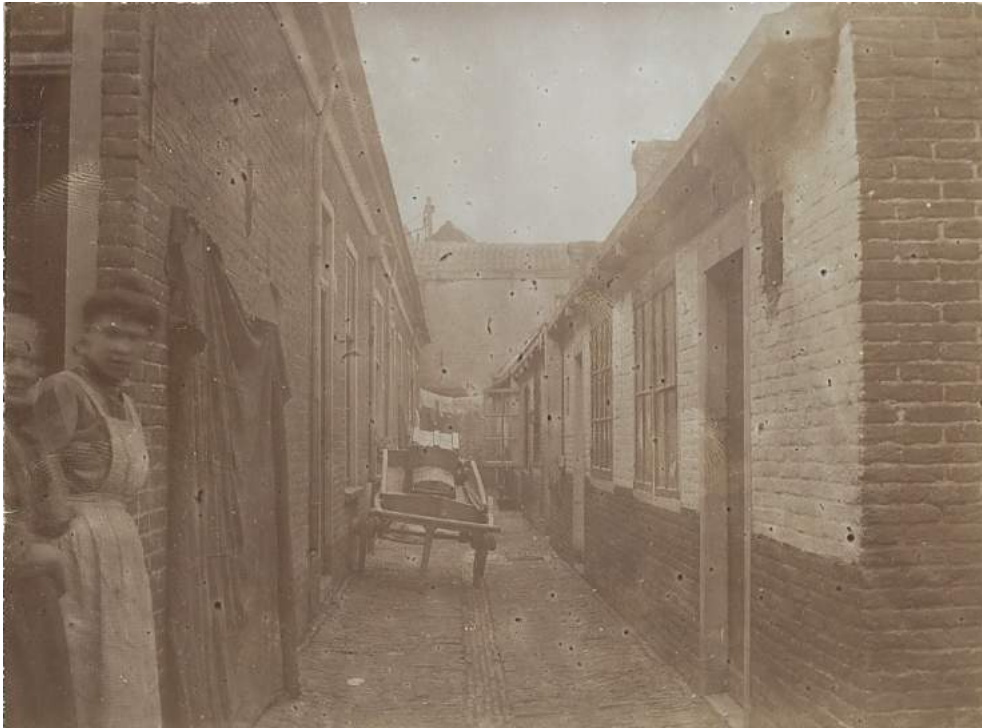
Kerkhofstraat, 1907, [NHA NL-HlmNHA_54015861_02].

Ook de Kerkhofstraat werd enkel bestraat met klinkers, in dit geval met een bredere goot in het midden van de straat. Bovendien is in deze smalle en armoedige straat geen particuliere stoep te bekennen.

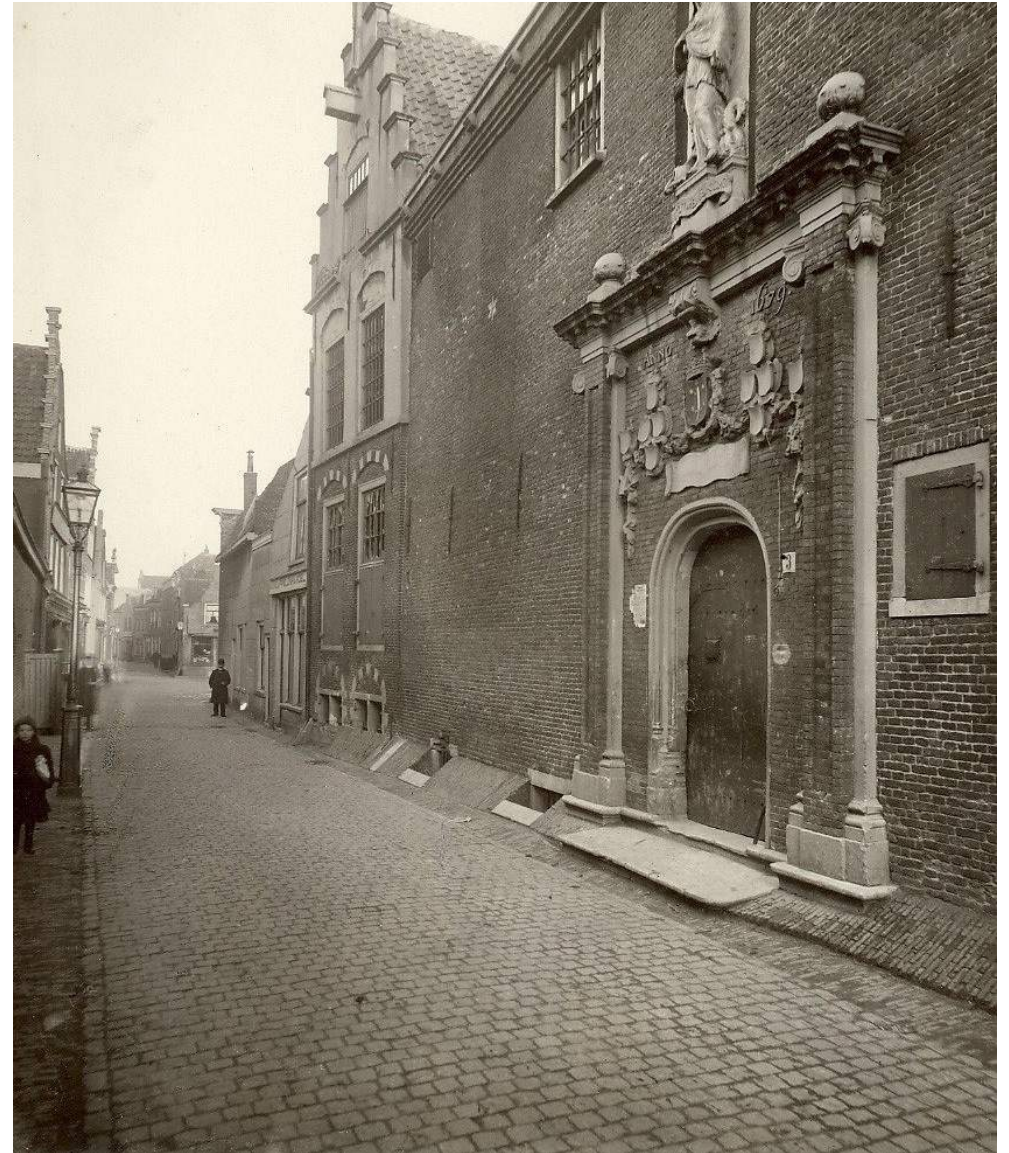
Tuchthuisstraat, Berend Zweers, 1907, [NHA NL-HlmNHA_54000315].

In dit geval is er in de Tuchthuisstraat, een vrij smalle straat, gekozen voor een keienbestrating met aan weerszijden hele smalle klinkerstroken die eigenlijk niet meer als voetgangersstroken gebruikt kunnen worden. Aan de voet van het tuchthuis zijn schuine kanten aangebracht om de gevel te beschermen tegen verkeer.

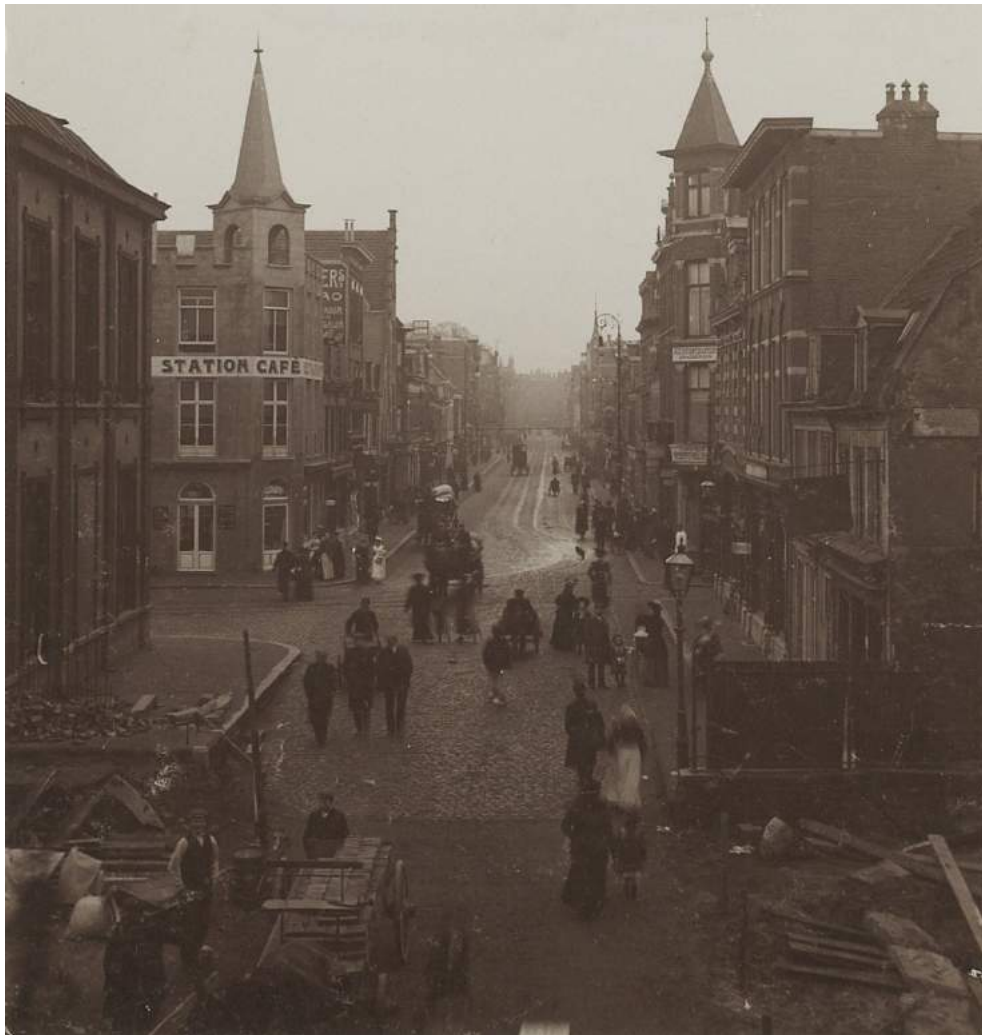
Kruisweg, gezien richting de Parklaan, 1907, [NHA NL-HlmNHA_Hrlm_02037].

De Kruisweg is onderdeel van de zeventiende-eeuwse uitleg van de stad. Het valt direct op dat deze straten een stuk breder zijn dan die in de Middeleeuwse binnenstad. De rijweg van keien is overal even breed en wordt ingeklemd door trottoirs, deze trottoirs passen zich overal aan de breedte van de rijweg aan. Bovendien ziet men dat het trottoir maar spaarzaam door voetgangers gebruikt wordt, de meeste mensen lopen op de rijweg.

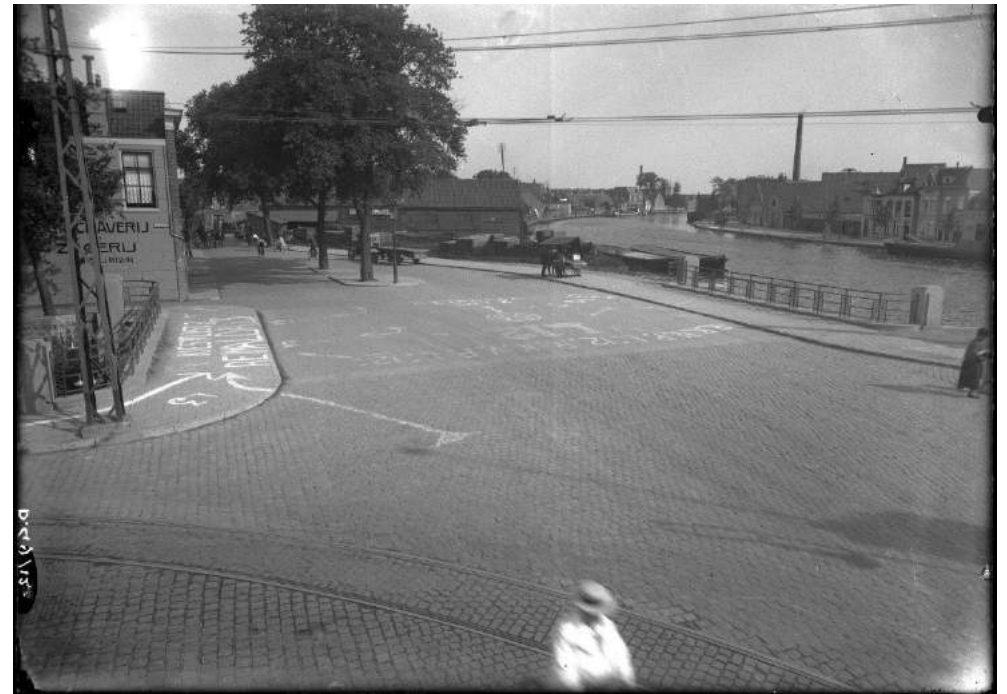
Schalkwijkerbrug, gezien richting Schalkwijkerstraat, jaren dertig, [NHA NL-HlmNHA_OW_0000D49-12].

De twintigste-eeuwse uitbereidingswijken en straatvernieuwingen staan in een groot contrast met de smalle middeleeuwse straten van de binnenstad. Bij de vernieuwing van de Schalkwijkerbrug eind jaren twintig is de smalle brug vervangen door een riante brug. Tot aan het brugdek is de straat bestraat met keien. Het verkeer wordt gereguleerd door een druppelvormige verhoogde middenberm met twee bomen erop. Aan weerszijden van de brug zijn brede trottoirs aangelegd, op het moment van deze foto bekalkt met vierkiezingsleuzen.

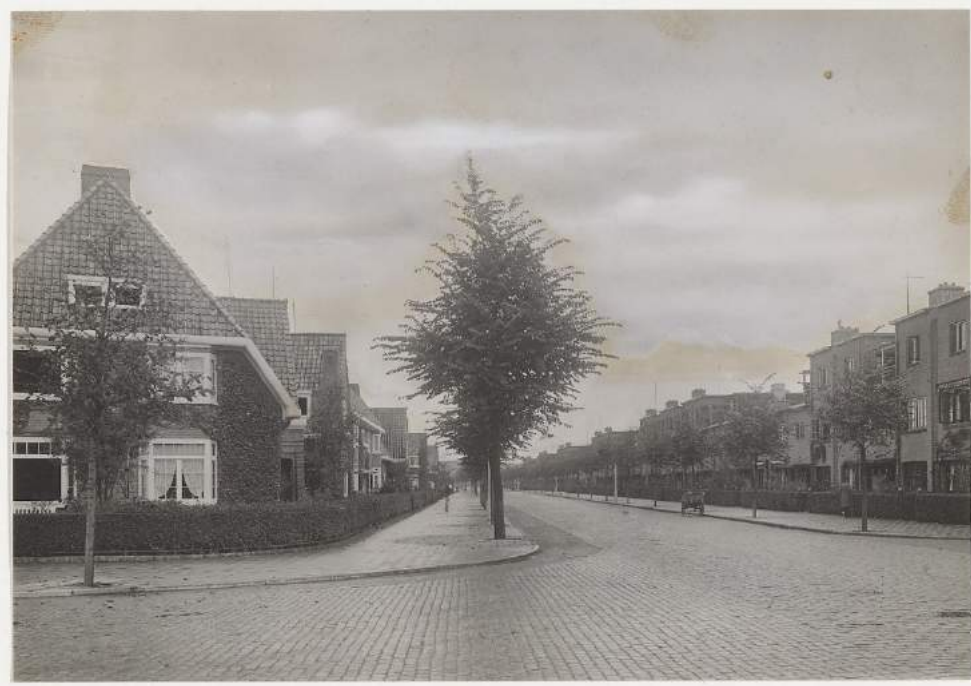
Kleverlaan, hoek Marnixstraat, 1927, [NHA NL-HImNHA_54007371].

De nieuwe straten in Haarlem Noord zijn ook veel ruimer van opzet dan in de binnenstad. Op de Kleverlaan heeft men nog wel het standaardprofiel aangehouden, aan weerszijden van de rijweg van keien zijn klinkerstroken en brede trottoirs aangelegd. Particuliere stoepen worden niet meer gebouwd maar in dit geval zorgen voortuintjes voor een overgang tussen straat en huis.

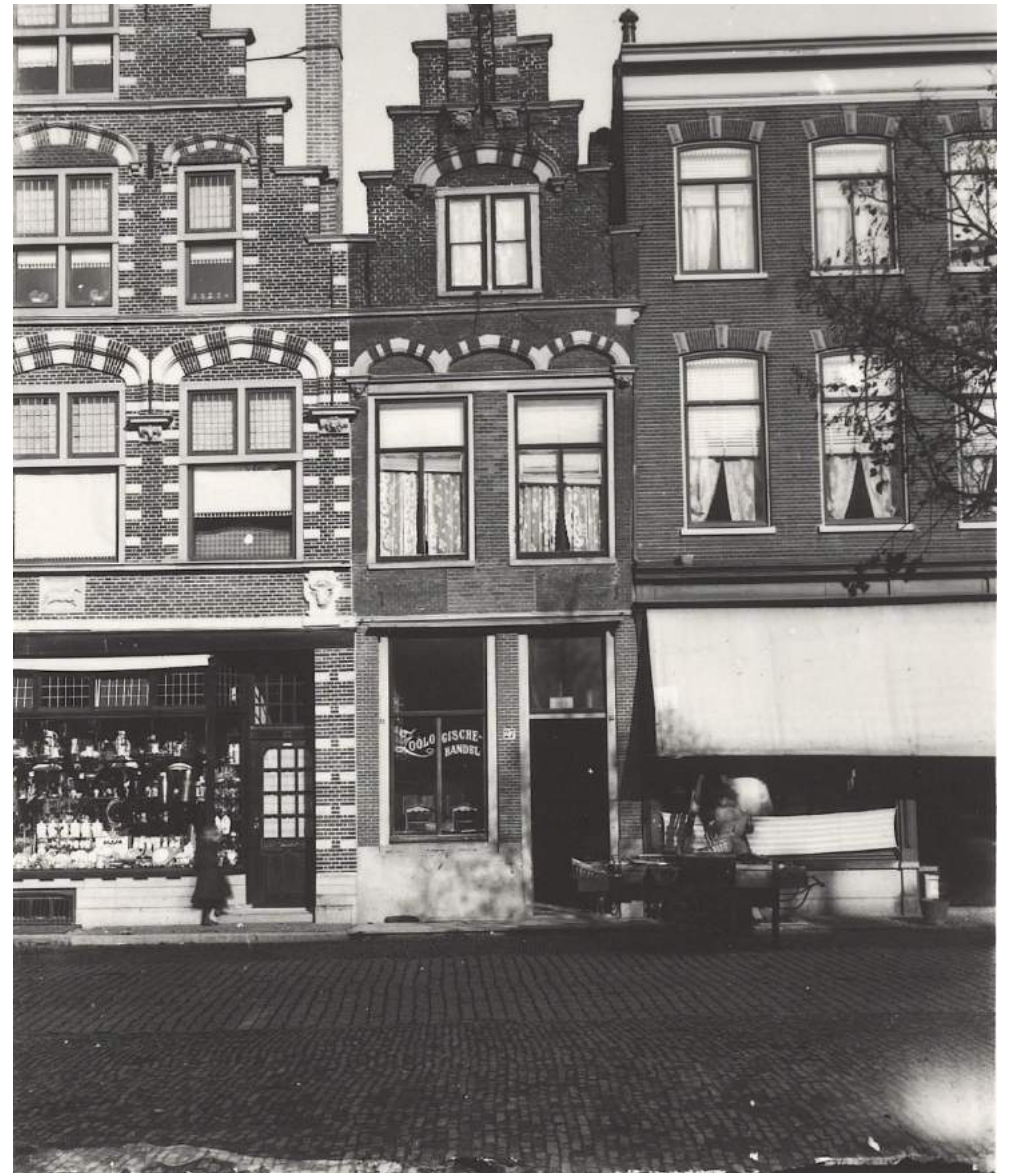
Botermarkt, 1907, [NHA NL-HlmNHA_54006079].

Op deze afbeelding is de strakke, rechte wegaanleg die in de meeste straten voorkwam duidelijk zichtbaar. Zowel de keien als klinkers werden in kaarsrechte lijnen gelegd over de breedte van de straat.

De keien en klinkers werden in het standaardprofiel altijd op dezelfde wijze gelegd, in rechte rijen naast elkaar over de breedte van de straat, met een afsluitende rij keien tussen de kei- en klinkerstroken. Het leggen van sierbestrating, zoals visgraatmotieven en diagonale vlakken, begon pas tegen de twintigste eeuw in gebruik te raken. In Haarlem was deze sierbestrating in de meeste gevallen te vinden in de invulling van trottoirs en de bestrating van hofjes. Het jaarverslag van 1863 vermeldt dat in de Magdalenastraat en Jacobijnenstraat de gemeente de “steenen diagonaalsgewijze hebben doen zetten”.⁹ Wat men hiermee bedoelt blijft gissen, maar mogelijk werden er diagonale vlakken aangelegd of een visgraatmotief. In een foto van de Magdalenastraat van vijftig jaar later zijn inderdaad vlakken met diagonaal gelegde klinkers te zien, maar de kans bestaat dat de straat in die tussentijd een keer flink op de schop is gegaan (zie foto p. 24).

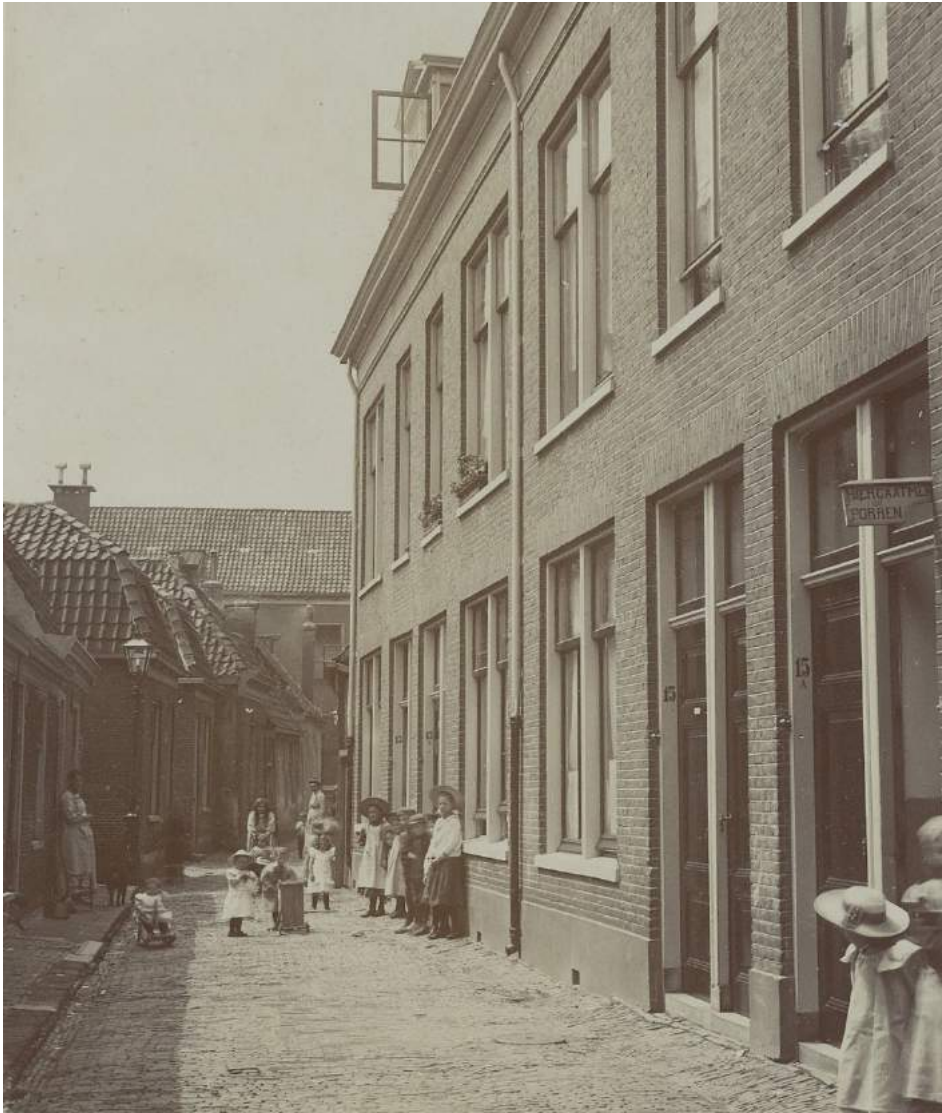
Sint Antoniesteeg, ca. 1900, [NHA NL-HlmNHA_Hrlm_14339].

Rommelige straten zijn vrijwel niet terug te vinden in fotocollecties maar bestonden begin twintigste-eeuw logischerwijs wel. Deze foto is een schaars voorbeeld daarvan. De klinkerbestrating van de Sint Antoniesteeg zit vol met gaten en kuilen en putdeksels steken boven het wegoppervlak uit. Het trottoir bestaat uit verschillende materialen met een smal gootje erlangs.

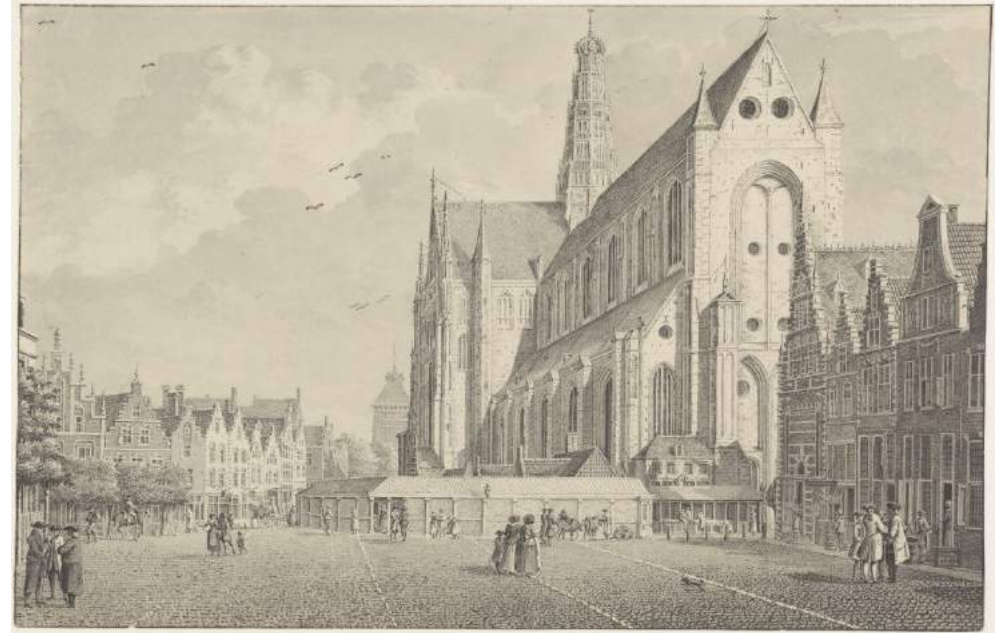
Grote Markt, Dirk Verrijk, 1765, [NHA NL-HlmNHA_53001660_M].

Op deze (en andere) afbeelding(en) van de Grote Markt is een keienbestrating te zien met enkele opvallende sierstroken. Dit is een schaars voorbeeld van sierbestrating in de achttiende-eeuwse stad. De aanleg van sierbestratingen raakte pas in de twintigste eeuw wijdverspreid. De vlakheid van de bestrating geeft het plein bovendien een enorme weidsheid. De aanleg in hoofdzakelijk één materiaal met smalle klinkerstroken en stoepen langs de pleinwanden draagt daar aan bij.

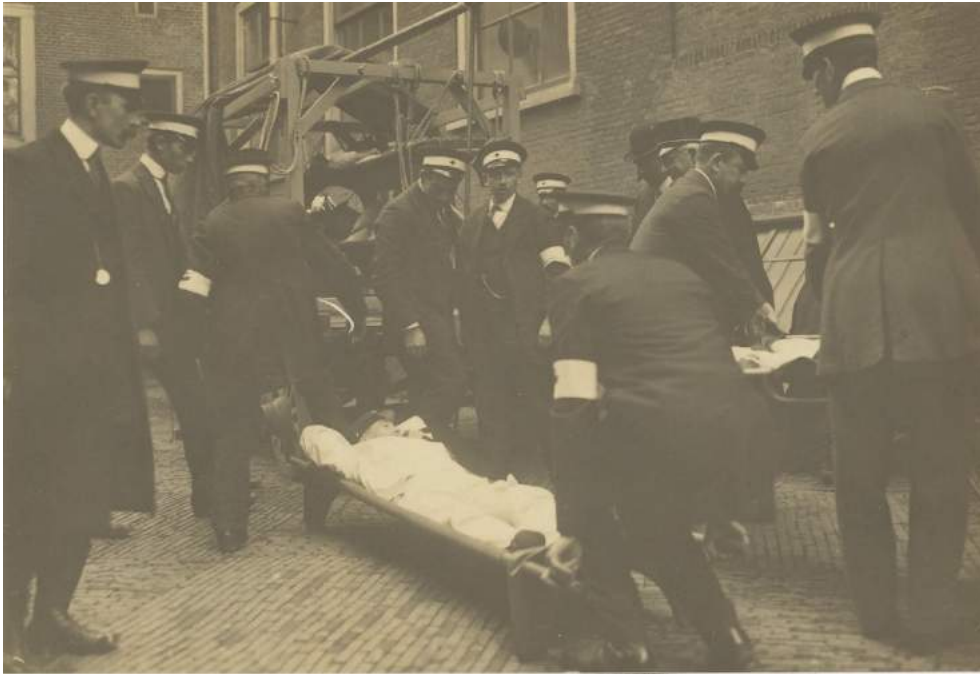
Magdalenastraat, oefening van het Rode Kruis, 1912, [NHA NL-HImNHA_54034908].

In deze twintigste-eeuwse foto van de Magdalenastraat is een andere toepassing van sierbestrating te zien. De klinkerbestrating is hier in diagonale vlakken naast elkaar gelegd.

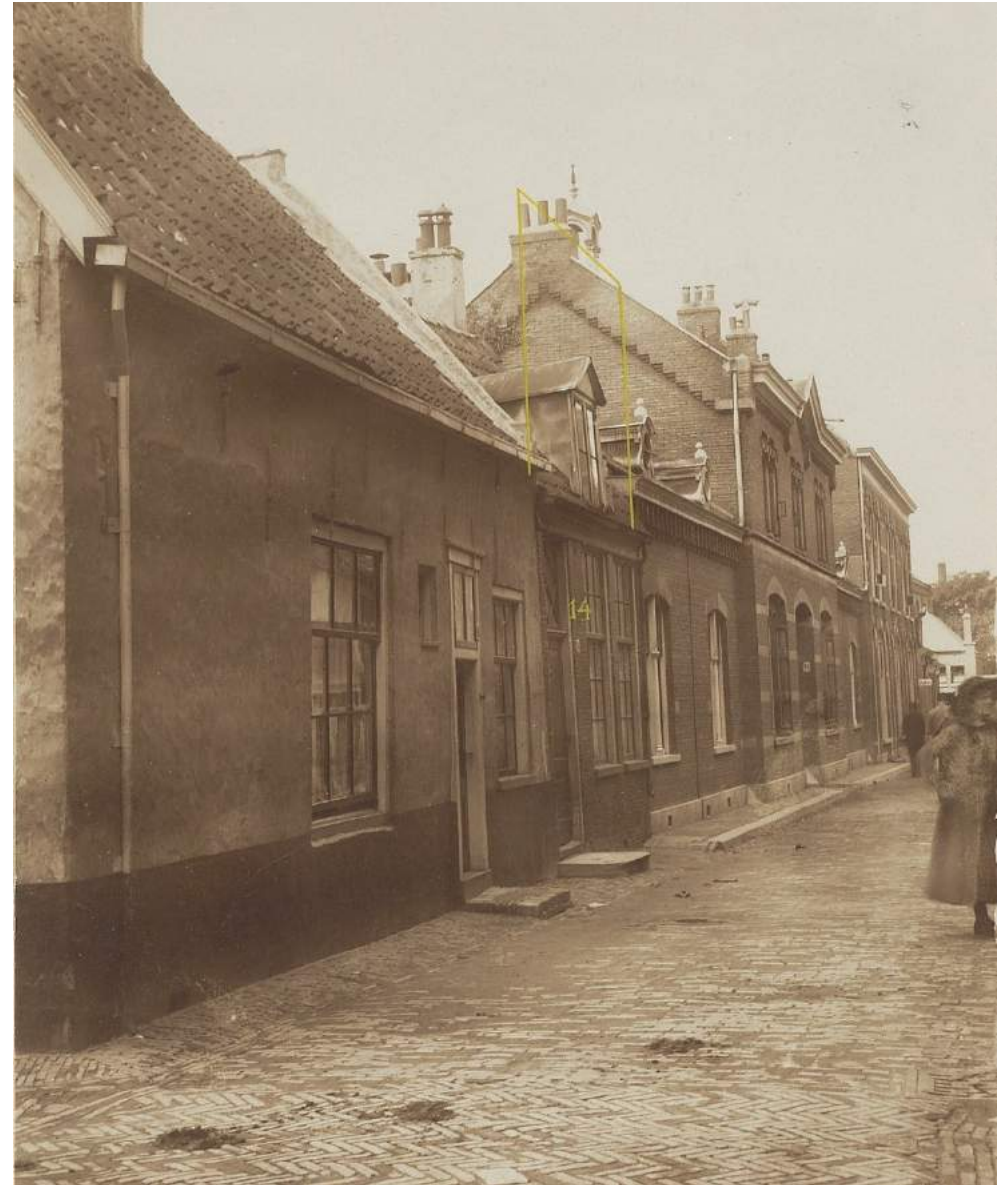
Zuiderstraat, hoek Gasthuisstraat, 1912, [NHA NL-HImNHA_54033321].

Een andere, vandaag zeer veel gebruikte, vorm van sierbestrating is het visgraatmotief. Aan het begin van de twintigste eeuw werd dit spaarzaam gebruikt voor de aanleg van straten maar kwam vaker voor bij de bestrating van trottoirs.

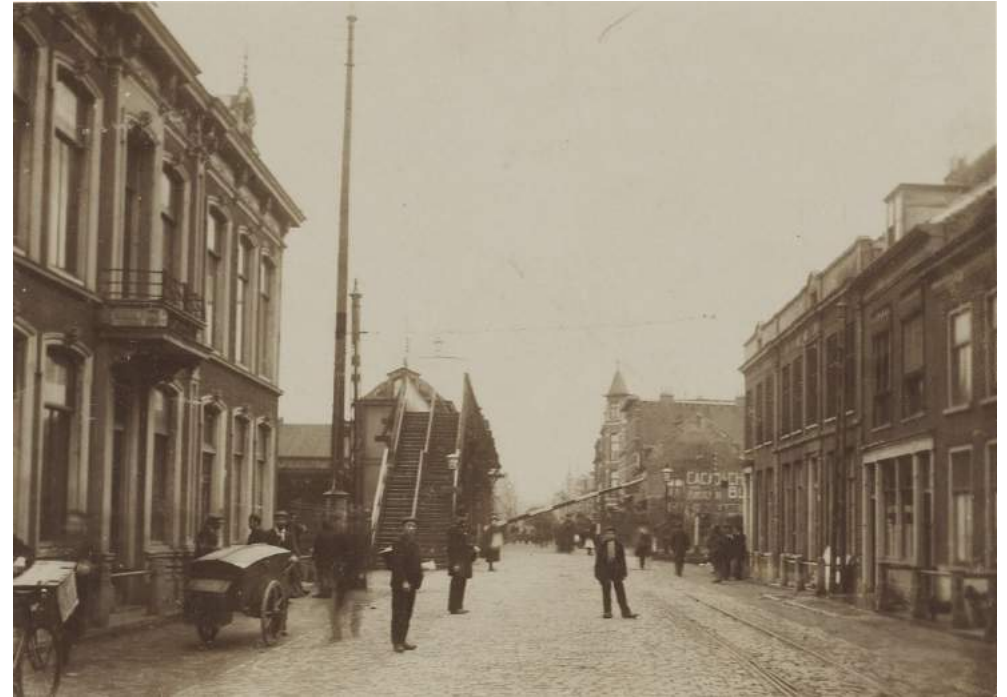
Kruisweg, hoek Kennemerplein, gezien richting spoorbaan, ca. 1880, [NHA NL-HlmNHA_54033549].

Eind negentiende eeuw begonnen allerlei voorzieningen een duidelijke stempel te drukken op het straatbeeld. De veelheid van objecten op straat wordt duidelijk als men deze foto van links naar rechts analyseert. Links staat een hoge telefoonpaal met vlak daarnaast, en aan de overkant van de straat, een mast, mogelijk voor de ondersteuning van elektriciteitskabels. Op de achtergrond staat het station, een opvallend en nieuw type openbaar gebouw met een hoge trap over de perrons heen, en de daarbij horende spoorwegovergang. Rechts op de voorgrond is het laatste stuk van de tramrails te zien. De trambanen van Haarlem lagen in de negentiende en begin twintigste eeuw nooit in het midden van de straat, zoals in de meeste steden vandaag de dag, maar altijd aan de zijkant van de straat.

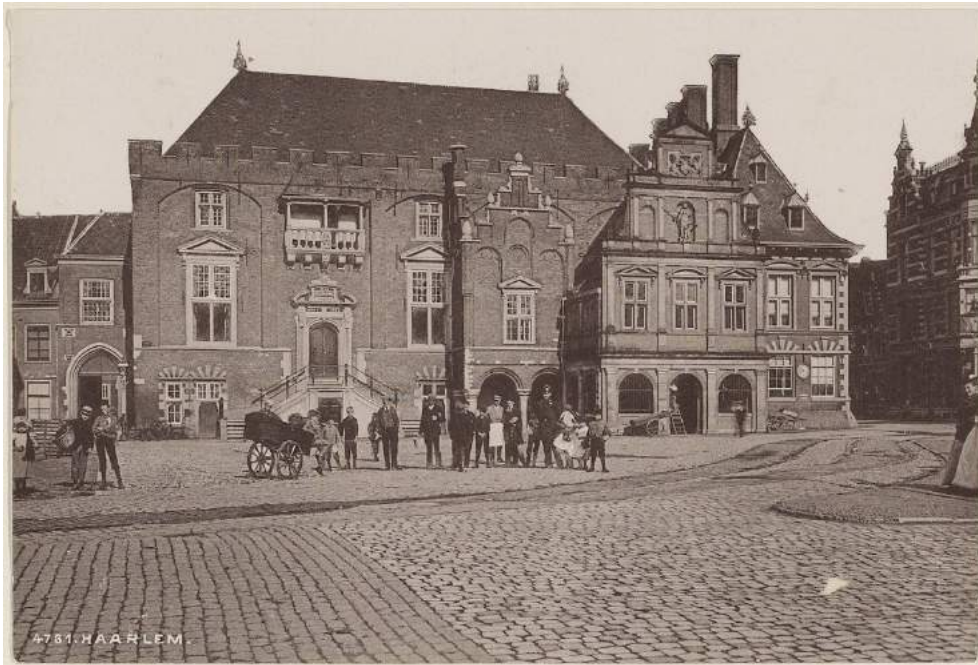
Grote Markt, ca. 1900, [NHA NL-HImNHA_54006106_01].

De aanleg van voorzieningen als de tram brachten ook veranderingen in het profiel te weeg. Op de Grote Markt werden verhoogde bermen of perrons aangelegd van klinkers, deels afgezet met een rollaag en een hardstenen band.
