**Gemeente
Haarlem**

Ontwikkelingen in de Haarlemse straatrichting 1850-1930

Februari 2019
Isanne Damen
Team Erfgoed

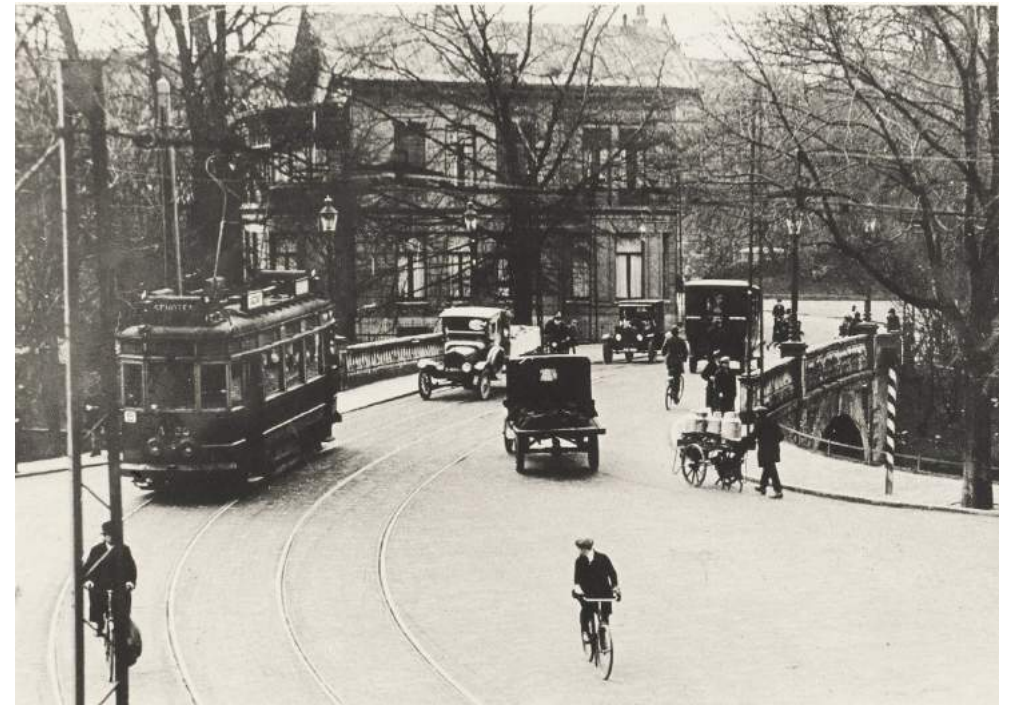
Kennemerbrug, ca.1920, [NHA NL-HImNHA_54002388].

Op deze foto van de Kennemerbrug komen allerlei nieuwe verkeersoorten samen. De elektrische tram, met de tramrails uit het midden, rijdt een fietser achterna en wordt gevolgd door een auto. Aan de overkant van de straat loopt een man met een kar. De fietsers gebruiken alle delen van de straat, er is immers ook nog geen wegmarkering.

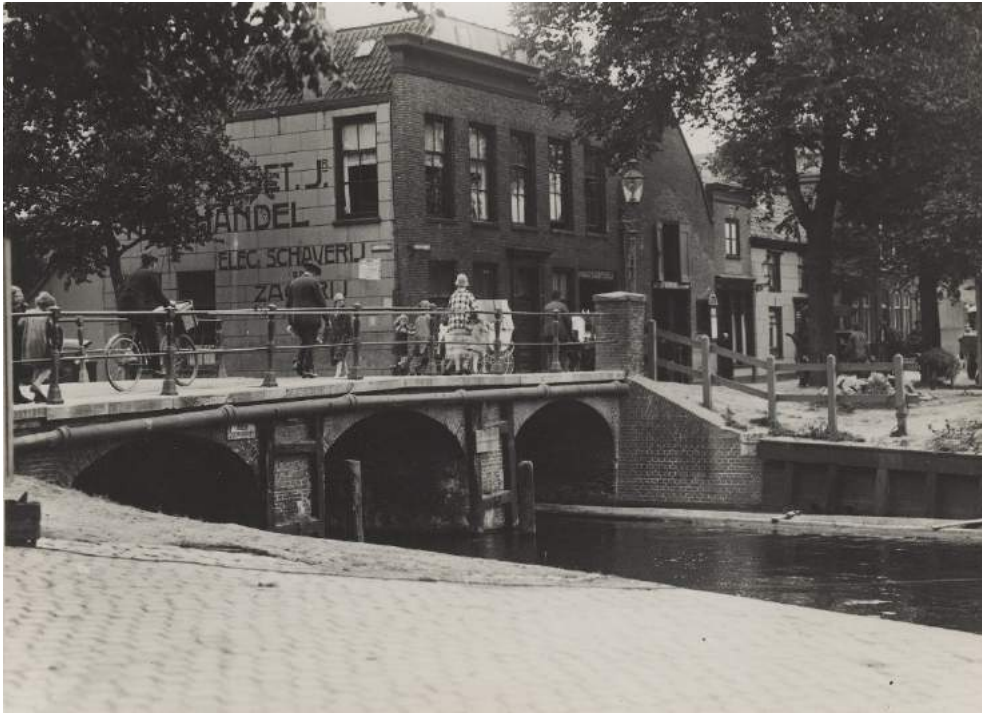
Schalkwijkerbrug, Adrianus Peperkamp, ca. 1925, [NHA NL-HImNHA_54013436].

Ondergrondse nutsvoorzieningen komen heel af en toe ook boven de grond tevoorschijn. In deze foto loopt er een rioolbuis langs het wegdek van de brug.

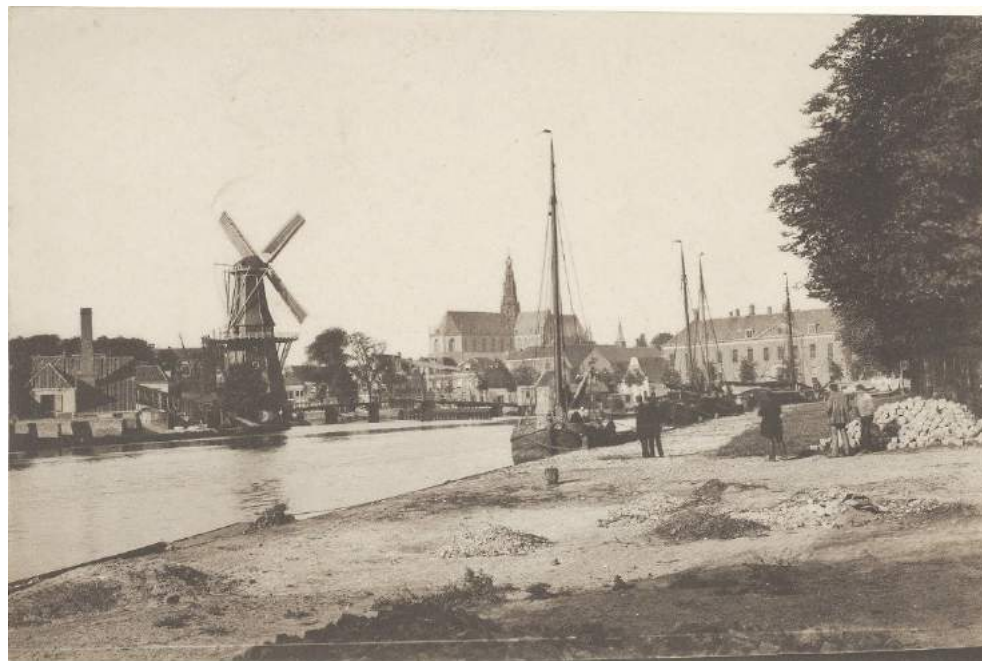
Hooimarkt aan het Spaarne, zicht op Molen De Adriaan en de Grote Kerk, H. Kleinmann, ca. 1890, [NHA NL-HlmNHA_54035552].

Op de onbestrate Hooimarkt liggen een hoop klinkers en keien klaar voor bestrating.

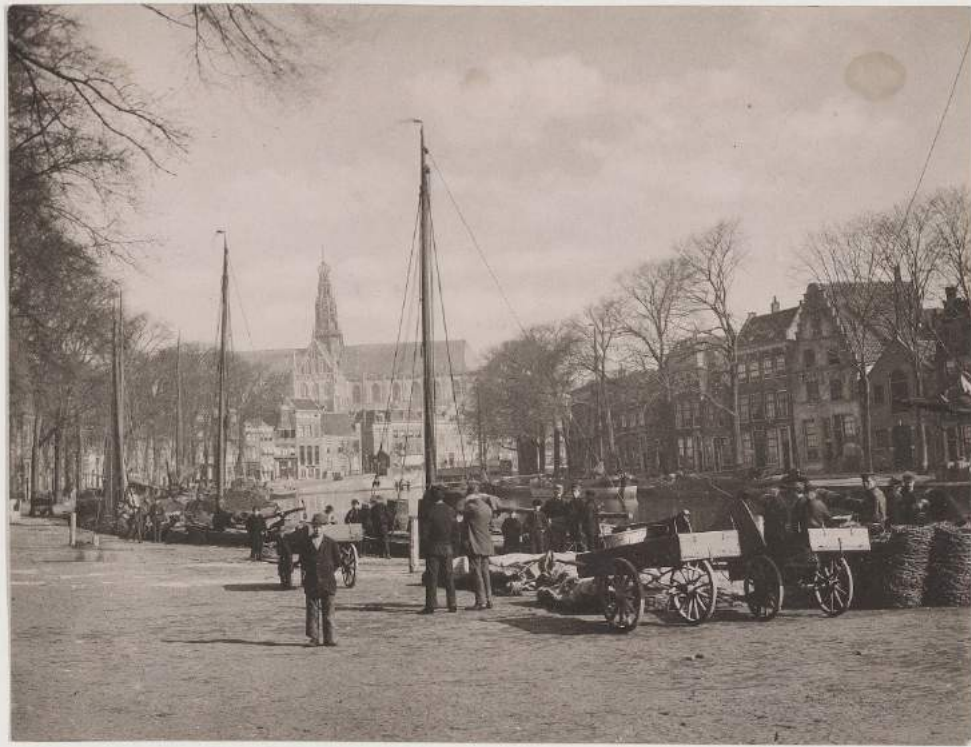
Turfmarkt, gezien richting het noorden, 1891, [NHA NL-HImNHA_54002460].

De meeste straten waren bestraat met keien, maar daar waren ook een flink aantal uitzonderingen op. Drukke kades als de Turfmarkt werden vaak bestraat met klinkers, zoals te zien op bovenstaande foto.

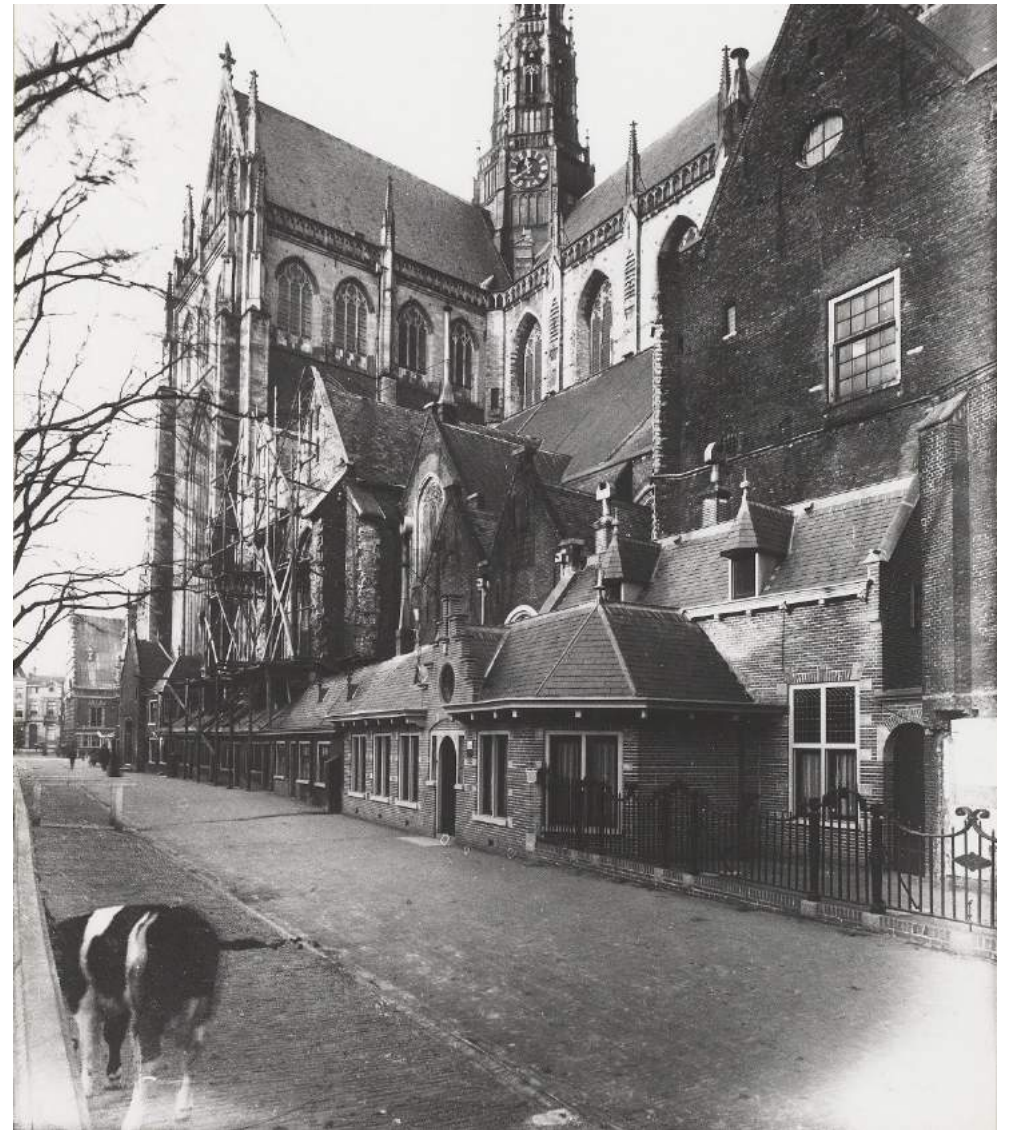
Oude Groenmarkt, ca. 1895, [NHA NL-HImNHA_54003886].

Ook de Oude Groenmarkt is hier bestraat met klinkers, met in het midden een goot. Het hek links op de foto was waarschijnlijk voor het vastbinden van vee. Wat ook een mogelijke verklaring kan zijn voor het aanbrengen van een goot, om na een marktdag makkelijker de straat weer schoon te boenen.

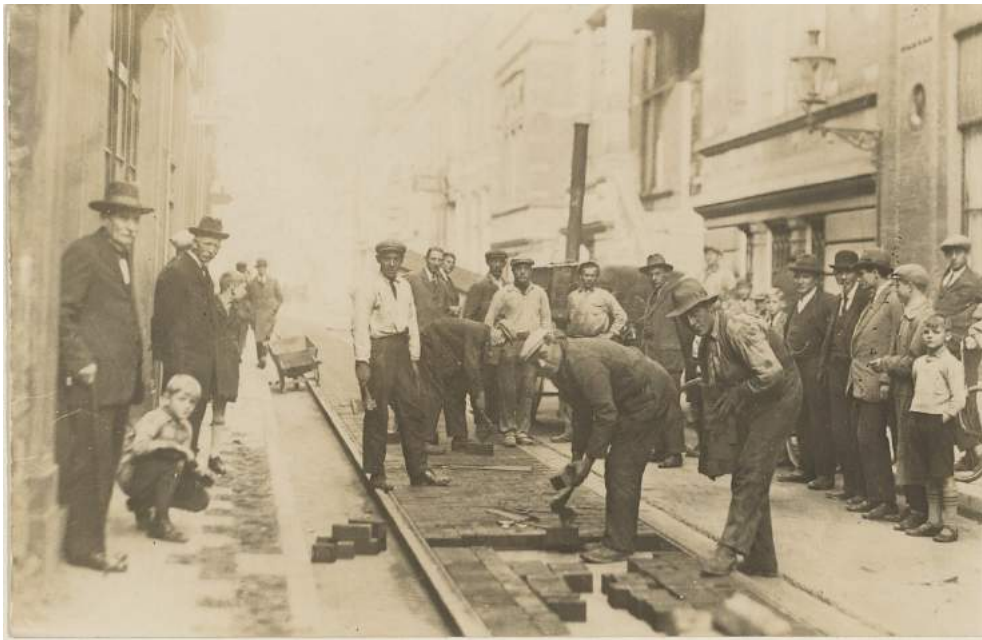
Jansstraat, 1929, [NHA NL-HImNHA_54013469].

Op deze foto wordt de trambaan in de Jansstraat opgevuld met klinkers.

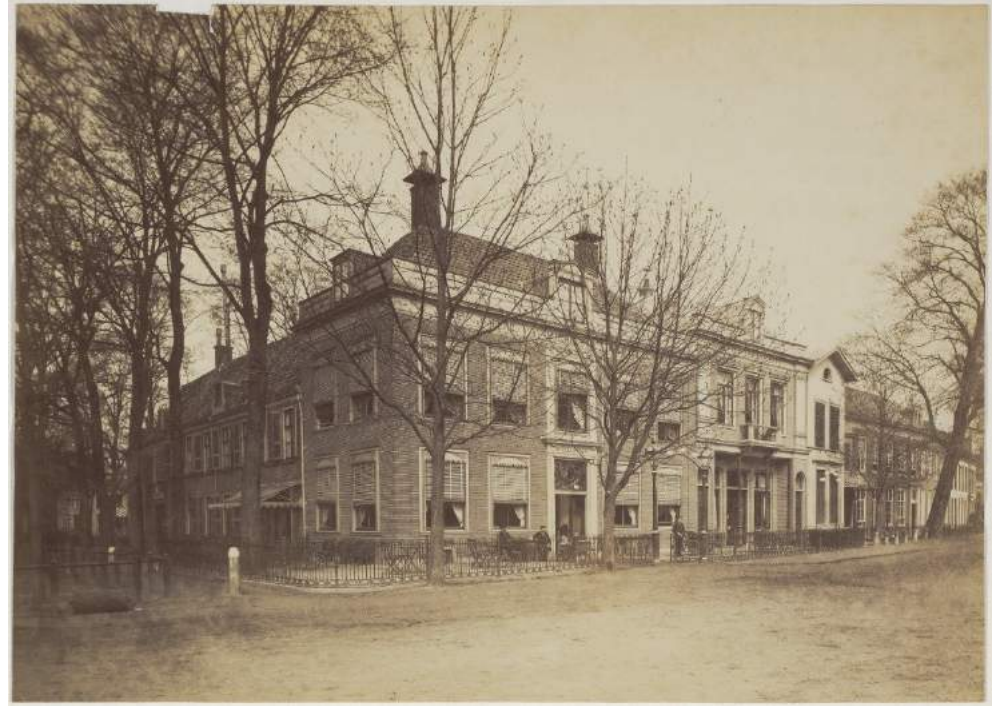
Fonteinlaan, links de Koningin Wilhelminalaan, Marius Nicolaas Frederik Rotteveel, ca. 1870, [NHA NL-HlmNHA_54000423].

Veel brede straten om de Haarlemse binnenstad heen hadden in de negentiende en begin twintigste eeuw nog een puinbestrating, zoals de Fontleinlaan op deze foto. Opvallend is dat vanaf het tweede huis van links wel een verhard trottoir met een rollaag van bakstenen is aangelegd.

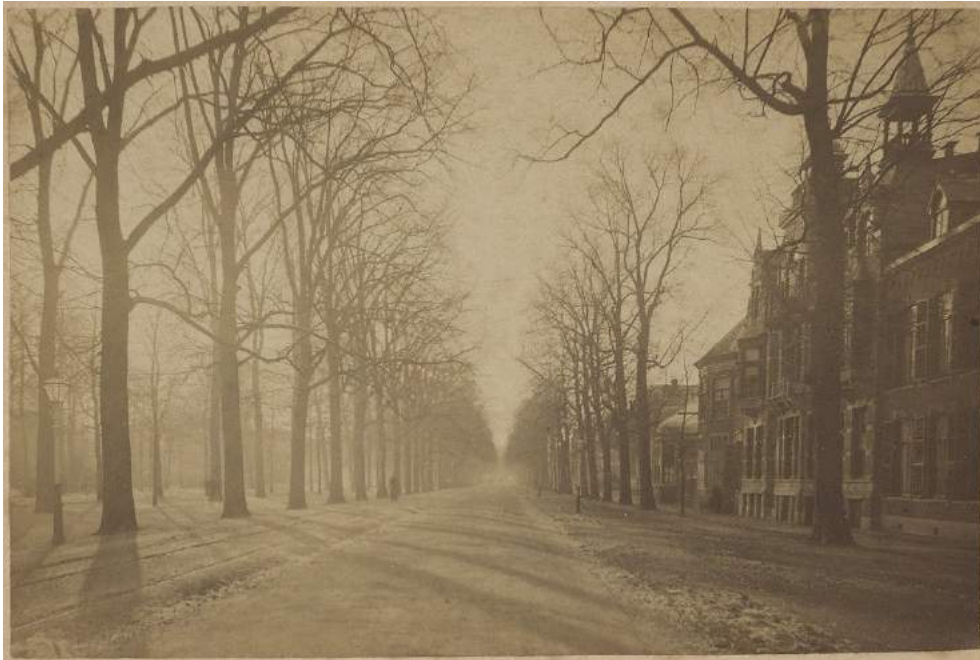
Dreef, bij Frederikspark, gezien richting het zuiden, Gerrit Adrianus Vernout, ca. 1880, [NHA NL-HlmNHA_54009273].

Ook de Dreef had eind negentiende eeuw nog een puinbestrating.

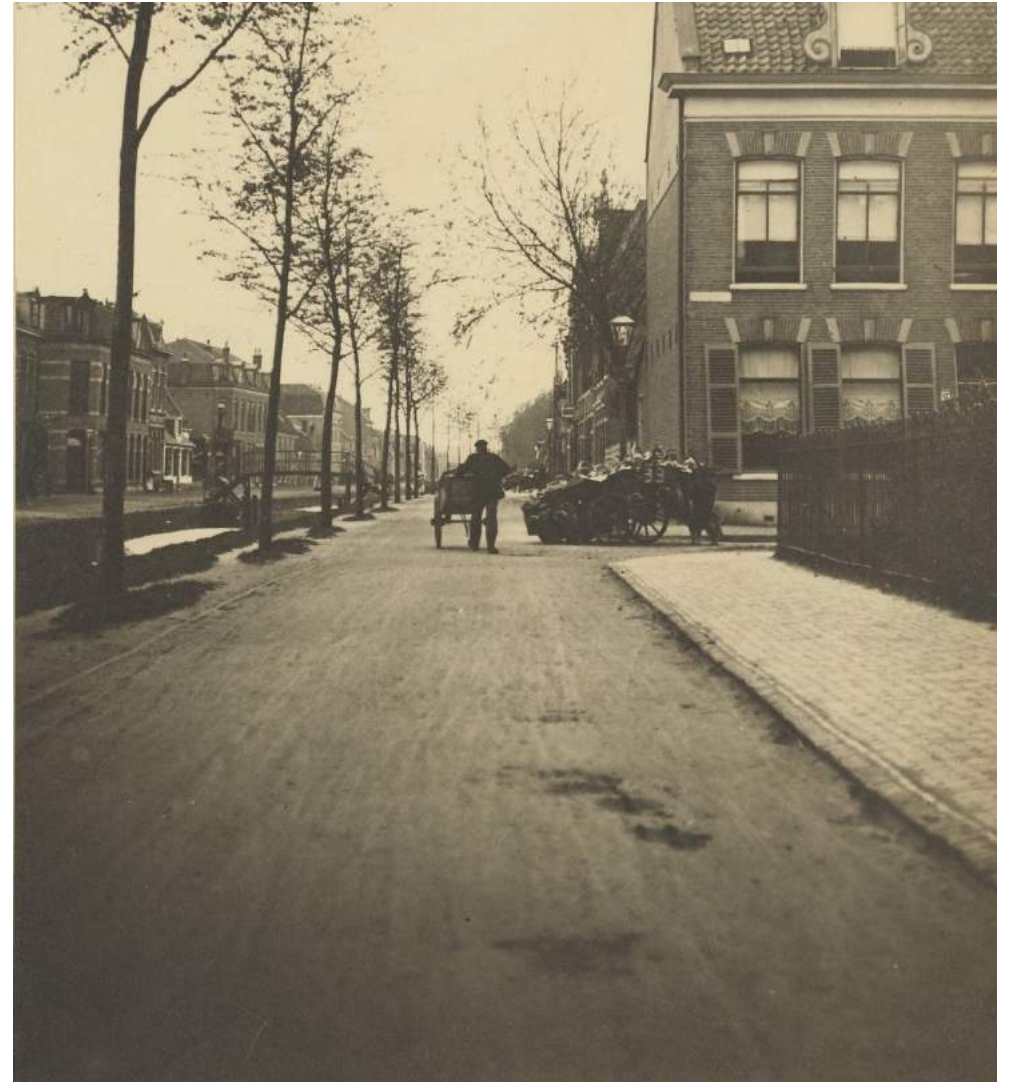
Brouwerskade bij Hasselaersplein, gezien richting het westen, Cornelis H.W. ten Bruggencate, 1903, [NHA NL-HlmNHA_54000830].

Zelfs de rijweg van de Brouwerskade, in de net nieuw aangelegde Leidsebuurt, had begin twintigste eeuw nog een puinbestrating. Nets als op de Fonteinlaan was er wel een bestraat trottoir aangelegd zodat voetgangers niet in de modder hoefden te lopen bij nat weer.

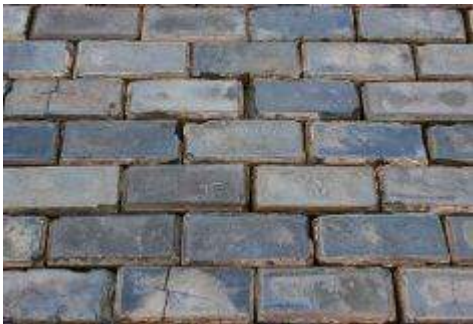
Een voorbeeld van de Scoria Brick

Een nieuw materiaal dat ten tonele kwam was de Scoria Brick. Deze steen werd van hoogovenslakken, ofwel ijzerslakken, gemaakt die vloeibaar in een vorm werden gegoten.³⁴ De steen had een blauwachtige glimmende kleur en het meest voorkomende formaat was 20 x 9 x 13 cm. De stenen werden uitgevonden in Engeland en waren een nevenproduct van enkele hoogovenbedrijven. Desalniettemin was het

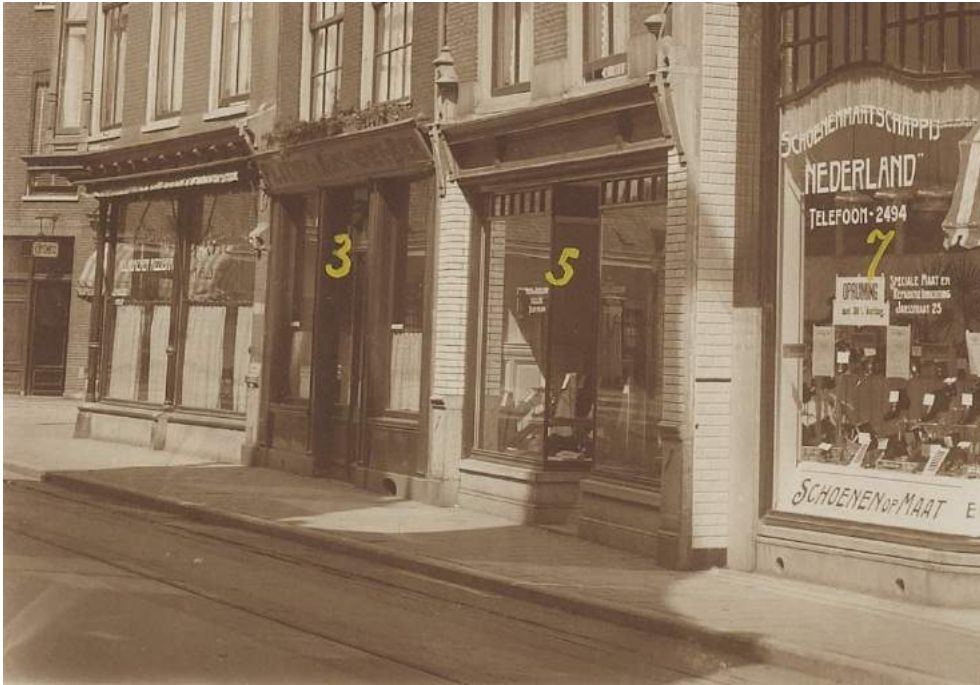
Barteljorisstraat, detail van foto, 1913, [NHA NL-HImNHA_54015828].

In 1912 werd, als eerste straat in Haarlem, de rijweg van de Barteljorisstraat geasfalteerd. Deze foto van een jaar later toont die revolutionaire vlakke vorm van wegaanleg. Op de trottoirs liggen cementtegels, ofwel Quenasttegels zoals ze in die tijd werden genoemd.

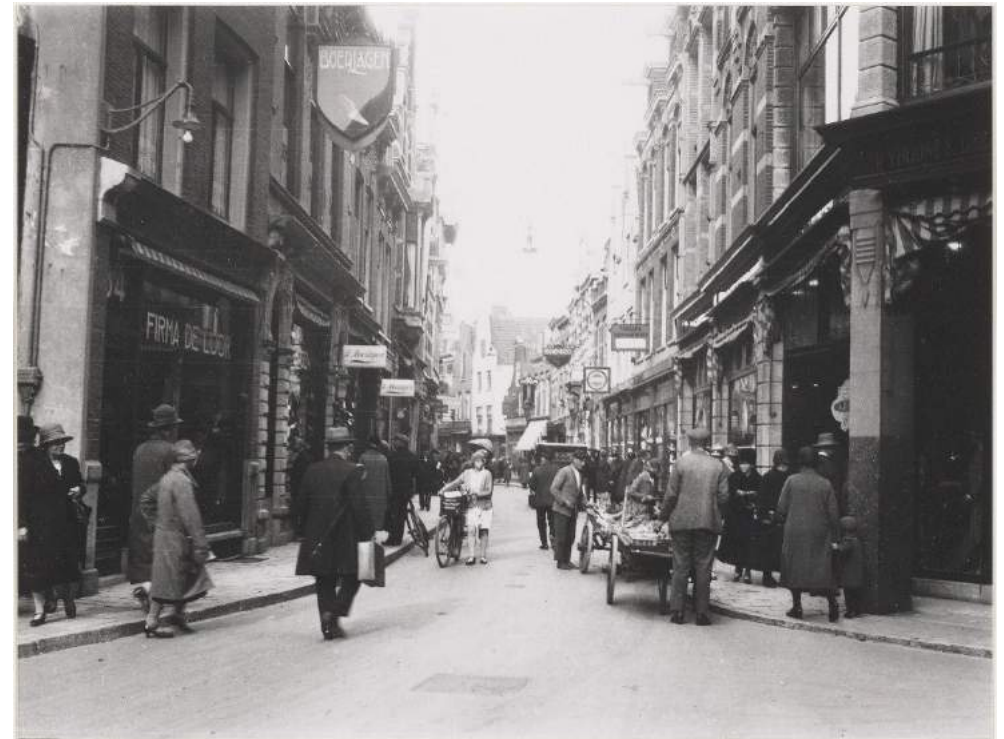
Lange Veerstraat, hoek Korte Veerstraat, ca. 1920, [NHA NL-HImNHA_54023850_02].

Na een eerste proef met asfalt in de Barteljorisstraat en Anegang werden de meeste hoofdstraten in de Haarlemse binnenstad in rap tempo geasfalteerd. Straten die onder handen werden genomen waren onder andere de Grote Markt, Kleine Houtstraat, Grote Houtstraat, Gierstraat, Spaarnwouderstraat en Lange Herenvest. Deze foto toont de asfaltbestrating in de Lange Veerstraat. In het midden van de straat ligt een vierkante metalen putdeksel. De trottoirs zijn met de nieuwe Quenasttegels bestraat.

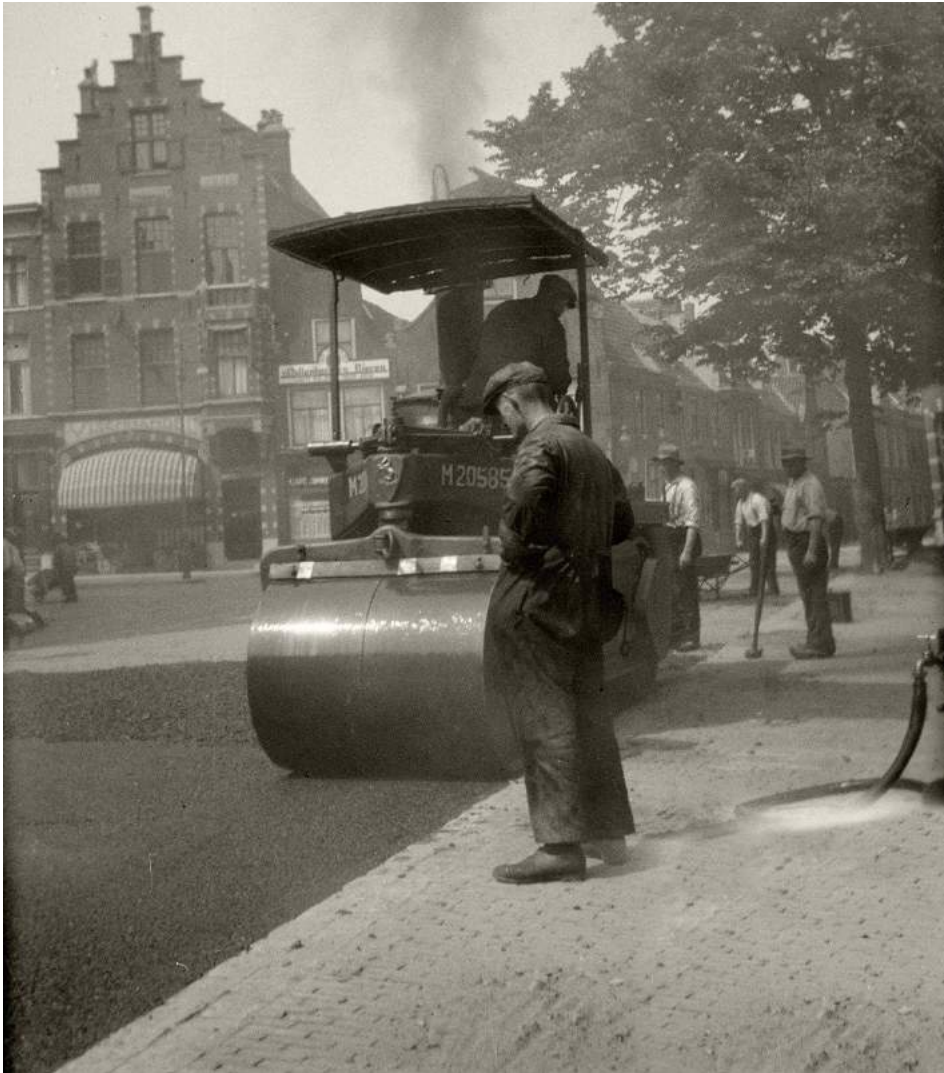
Klokhuisplein, gezien richting Lange Begijnestraat, Leonard Baruch, jaren twintig of dertig, [NHA NL-HlmNHA_Baru_0045].

Het bestraten van wegen met klinkers en keien werd door werklieden in dienst van de gemeente zelf uitgevoerd. Maar het asfalteren van wegen bracht een nieuw specialistisch werk met zich mee, dat grote en zware machines vereiste. Deze grote klussen werden dus uitbesteed. Op deze foto zijn werklieden bezig het asfalt rond achter de Grote Kerk af te werken met een stoomwals.

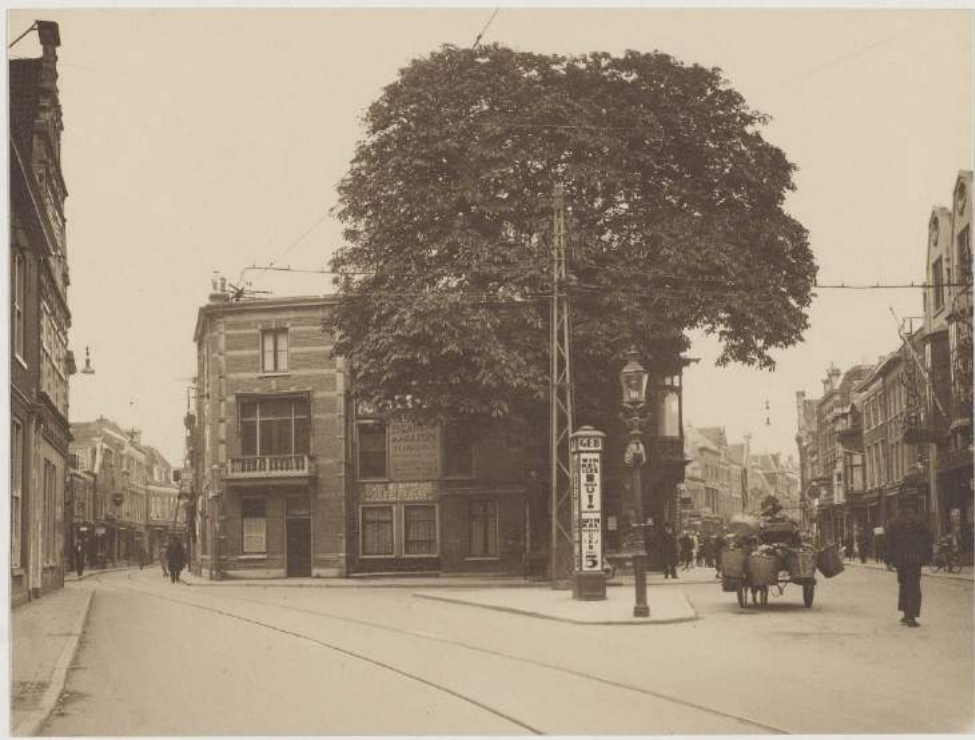
Grote Houtstraat, hoek Gierstraat, ca. 1925, [NHA NL-HImNHA_54VH1435].

Met het oprukken van asfalt in de jaren twintig van de twintigste eeuw werd ook het straatprofiel steeds meer losgelaten. Op veel plekken in Haarlem werden verhoogde middenbermen aangelegd om het verkeer in een bepaalde richting te leiden. Zoals op deze foto op de hoek van de Grote Houtstraat en Gierstraat te zien is. Deze middenberm fungeerde tegelijkertijd als tramhalte, aan de lantaarnpaal hangt een haltebordje, en het bood plaats aan een reclamezuil en een mast voor de bovenleiding van de tram.

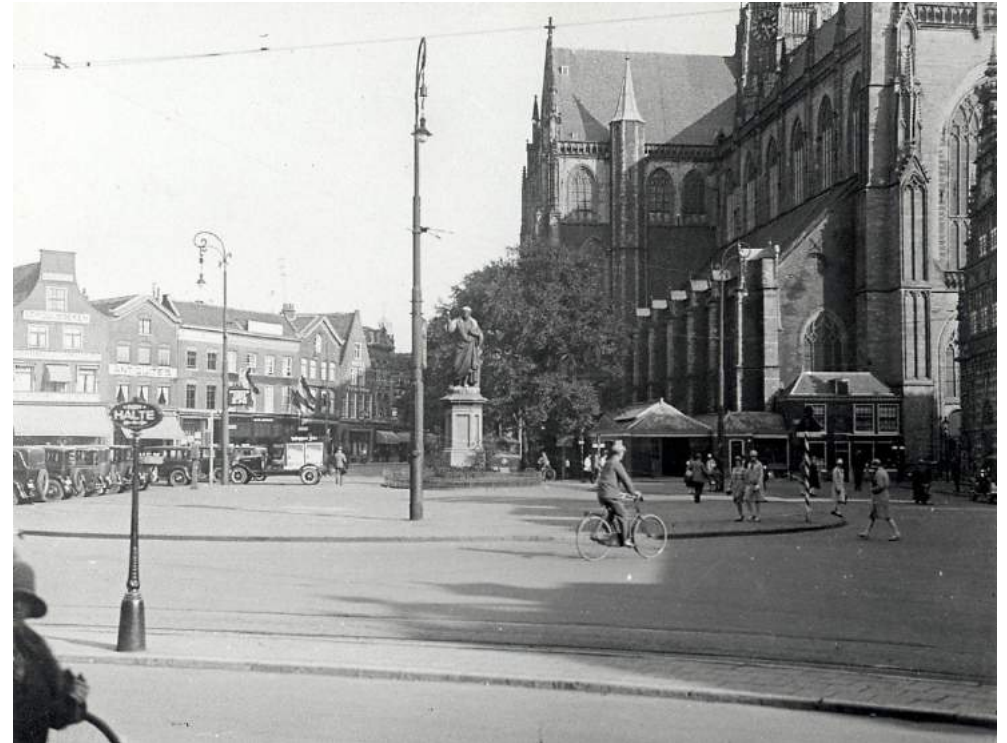
Grote Markt, ca. 1930, [NHA KNA006006167].

De Grote Markt onderging begin twintigste eeuw een enorme metamorfose. Er werd een middenberm aangelegd lijkend op een rotonde, waar men langs de randen auto's kon parkeren. Een smal strookje verhoogd trottoir bood plaats aan de tramhalte. Op deze foto is nog weinig te herkennen van de weidse leegte van de negentiende-eeuwse Grote Markt, bestraat met keien (zie p.17).

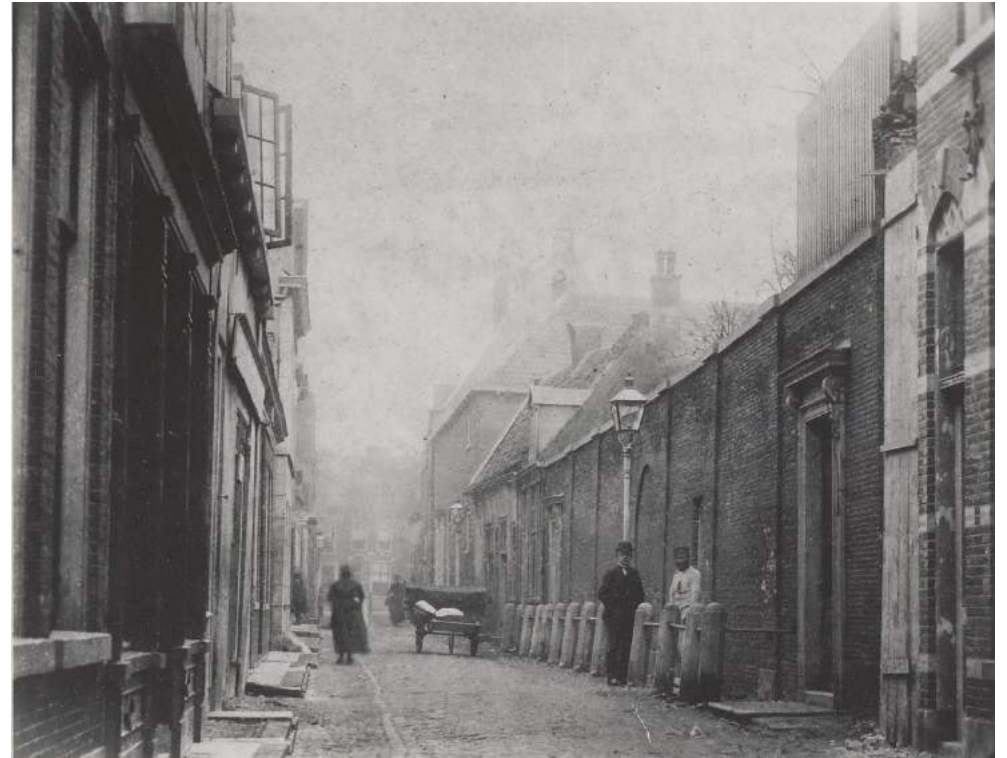
Zuiderstraat, ca. 1890, [NHA NL-HlmNHA_54017982].

Tot in de negentiende eeuw werden voor vrijwel ieder huis particuliere stoepen aangelegd op gemeentegrond. Ongeacht hoe smal of breed de straat was. Enkel in de armste arbeidersbuurten en smalle stegen werden geen stoepen aangelegd. De rijkdom van de stoep kon erg verschillen, de vormgeving rijkte van een hardstenen plaat omringd met imposante stoeppalen of een hoge natuurstenen trap tot een klein plateau van klinkers. Stoepen vormden de overgang van de private naar de publieke sfeer en beschermden de gevel tegen het verkeer. Bovendien werden ze gebruikt om samen te komen, te zitten, te handelen of zich even te onttrekken van het verkeer op straat.

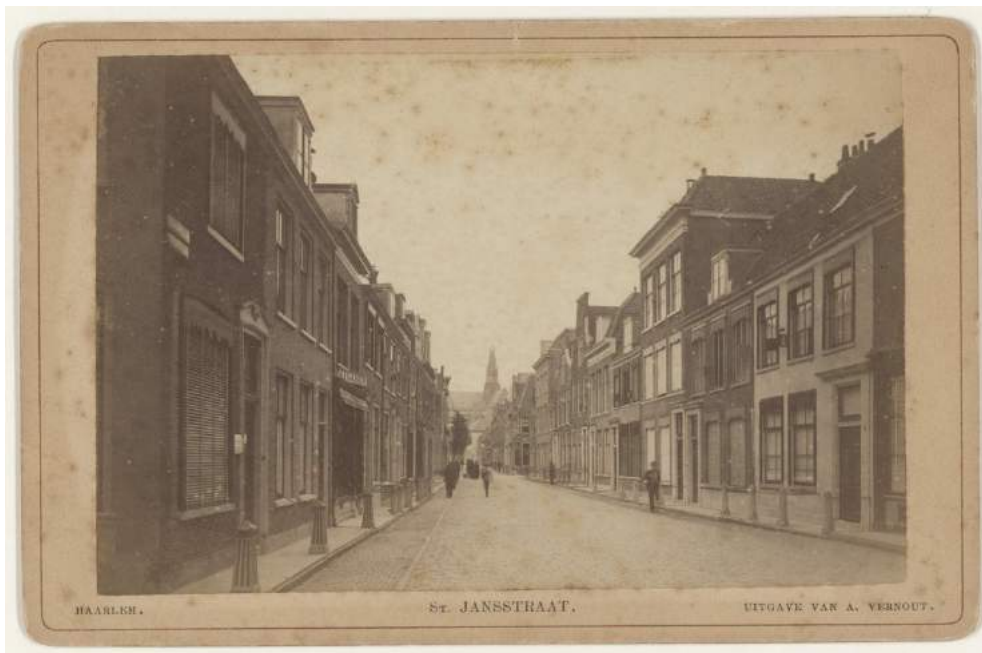
Jansstraat, gezien vanaf de Nieuwe Gracht, ca. 1890, [NHA NL-HImNHA_54007331].

Particuliere stoepen konden in allerlei verschijningsvormen worden aangelegd, met verschillende breedtes en dieptes. Op enkele plaatsen is er een opvallende eenheid in de aanleg van stoepen te vinden, zoals deze prentbriefkaart van de Jansstraat toont. Alle stoepen aan de Jansstraat hebben dezelfde diepte, ongeveer dezelfde hoogte en zijn bijna allen afgezet met stoeppalen.

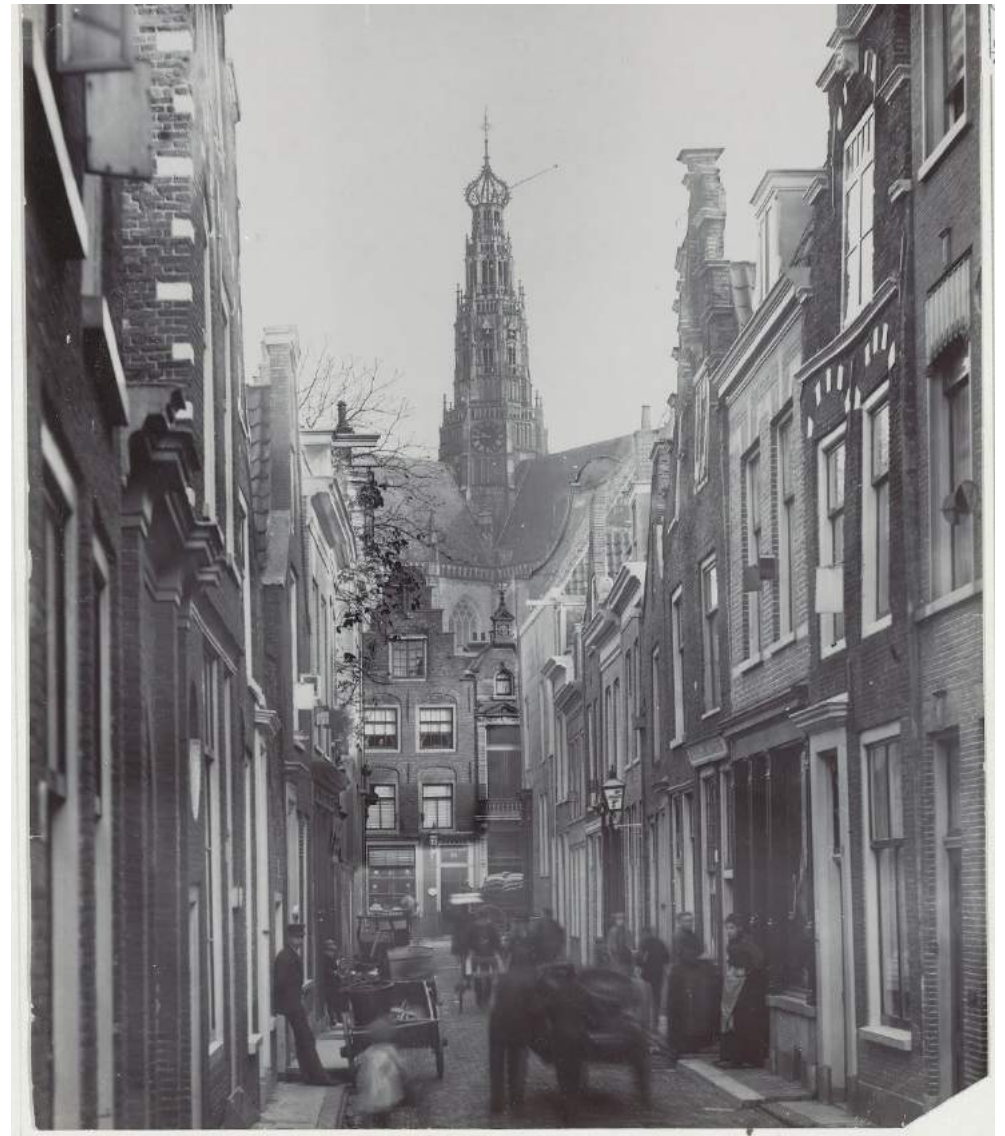
Frankestraat, gezien richting Anegang, 1898, [NHA NL-HImNHA_54001439].

In een smal en druk straatje zoals de Frankenstraat boden particuliere stoepen bescherming tegen passerende karren en andere voertuigen. Maar het bood de inwoners van Haarlem ook een moment van rust, om niet in de stroom van verkeer mee te gaan maar om rustig tegen de vensterbank te hangen en bij te kletsen.

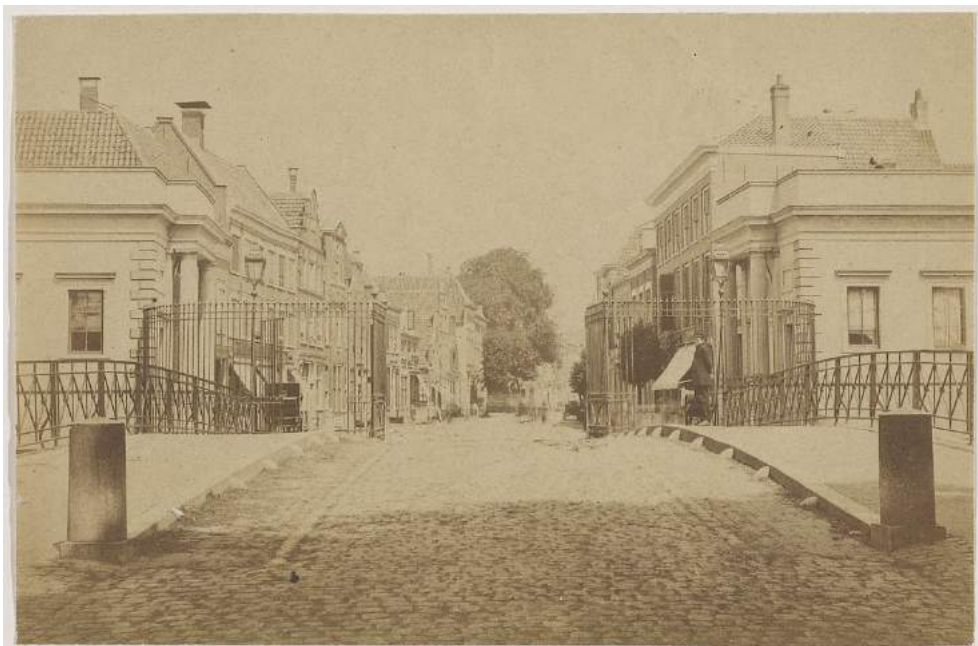
Grote Houtbrug, gezien richting Grote Houtstraat, ca. 1865, [NHA NL-HImNHA_54008950].

Vanaf de jaren zestig van de negentiende eeuw begon de gemeente stoepen in de binnenstad te vervangen voor trottoirs. Deze moesten meer ruimte geven aan de voetganger, die op de rijweg steeds meer in de verdrukking kwam door het vele verkeer. De particuliere stoepen waren niet goed begaanbaar voor voetgangers door hun verschillende hoogtes en omheiningen. Om geen ruimte te verliezen konden deze dus het beste worden vervangen door trottoirs. In eerste instantie werden trottoirs aangelegd op bruggen, in nieuw aangelegde wijken en in enkele straten van de binnenstad. De Jacobijnenstraat kreeg in 1863 als eerste straat in de binnenstad een trottoir. In enkele gevallen, zoals op deze foto, werd het standaardprofiel met een rijstrook van keien en klinkerstroken aangehouden en waren de trottoirs een toevoeging. Op andere plekken werden de voetgangerstroken opgeheven en de functie daarvan opgevangen door het trottoir.

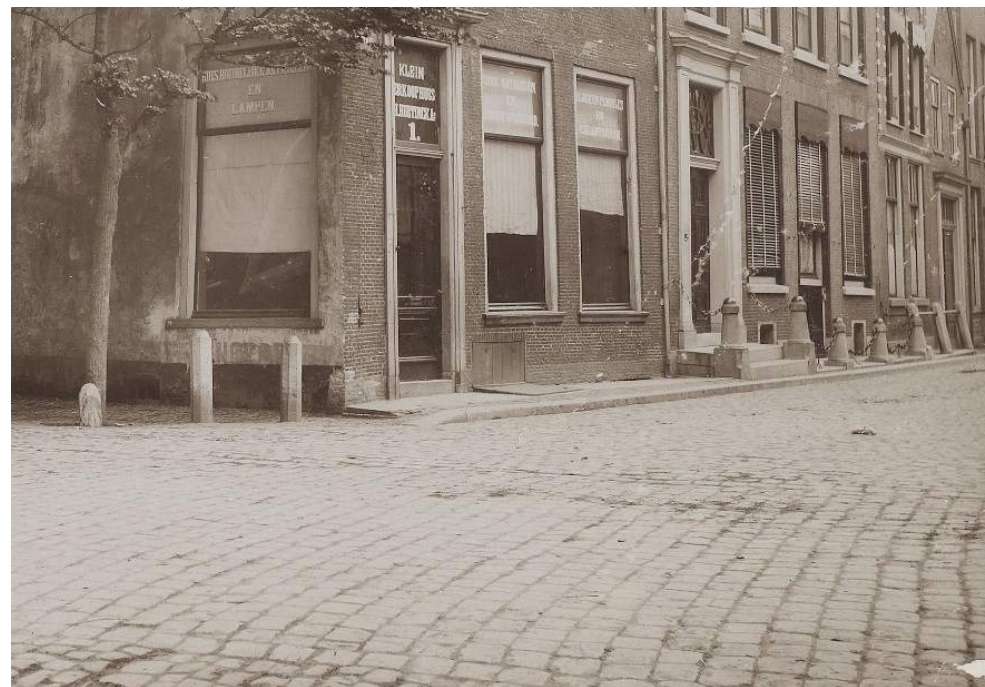
Damstraat, hoek Klokhuisplein, detail foto, 1891, [NHA NL-HImNHA_54000359].

In 1880 werd er een plan opgesteld om bijna twintig straten in de Haarlemse binnenstad van trottoirs te voorzien. In de praktijk bleek deze verspreiding van trottoirs in de stad echter vrij moeizaam te gaan. Op veel plaatsen werden alleen enkele meters trottoir tussen bestaande stoepen ingelegd. Uit fotomateriaal blijkt dat deze overgangperiode van stoepen naar trottoirs meer dan een halve eeuw heeft geduurd. Op bovenstaande van de Damstraat worden de stoepen afgewisseld door kleine stukjes trottoir en in hun geheel omsloten door een trottoirband. Op de hoek van de straat houdt het trottoir plotsklaps op, het lijkt hierdoor voor de voetganger meer een hindernisbaan dan een veilige wandeling opgetild van de rijweg.

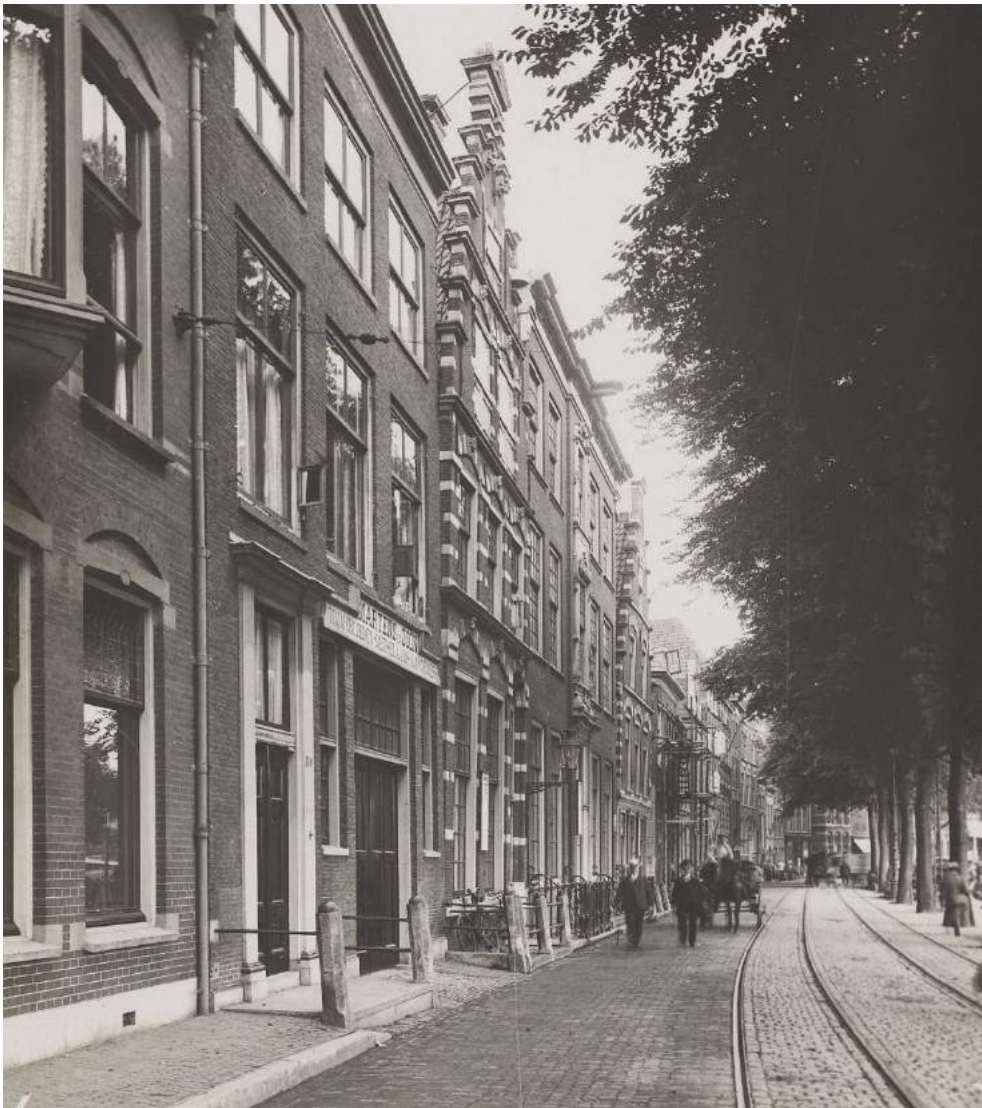
Spaarne, bij de Turfmarkt, gezien richting het noorden, 1924, [NHA NL-HImNHA_54000269].

De overgang van stoepen naar trottoirs zette zich voort tot na de jaren twintig van de twintigste eeuw. Deze foto toont nogmaals de moeilijkheid om de aanleg van trottoirs volledig door te voeren. De voetgangers lopen midden de straat terwijl een wagen hen probeert in te halen.

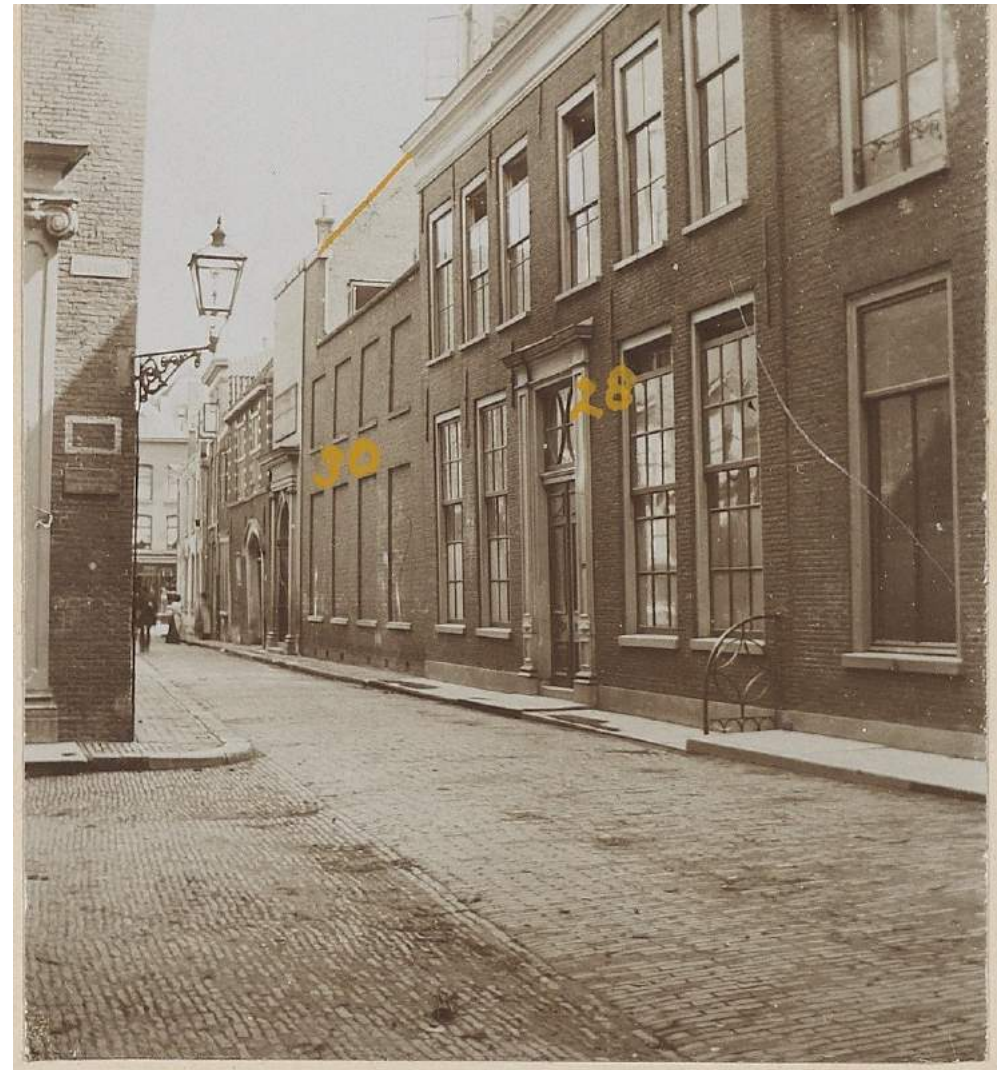
Jacobijnestraat, hoek Prinsenhof, 1907, [NHA NL-HImNHA_54015857_02].

Bij de vroege aanleg van trottoirs werd meestal de bestaande diepte van de stoepen overgenomen. Dit leidde echter dikwijls tot ontzettend smalle trottoirs, die hun eigen doel voorbij leken te gaan. In de Jacobijnenstraat werd de voetganger halverwege een wandeling zelfs gehinderd door een stoephekje van een overgebleven particuliere stoep. De trottoirs in deze straat zijn afwisselend afgezoomd met een brede rollaag van klinkers en met een brede hardstenen trottoirband.

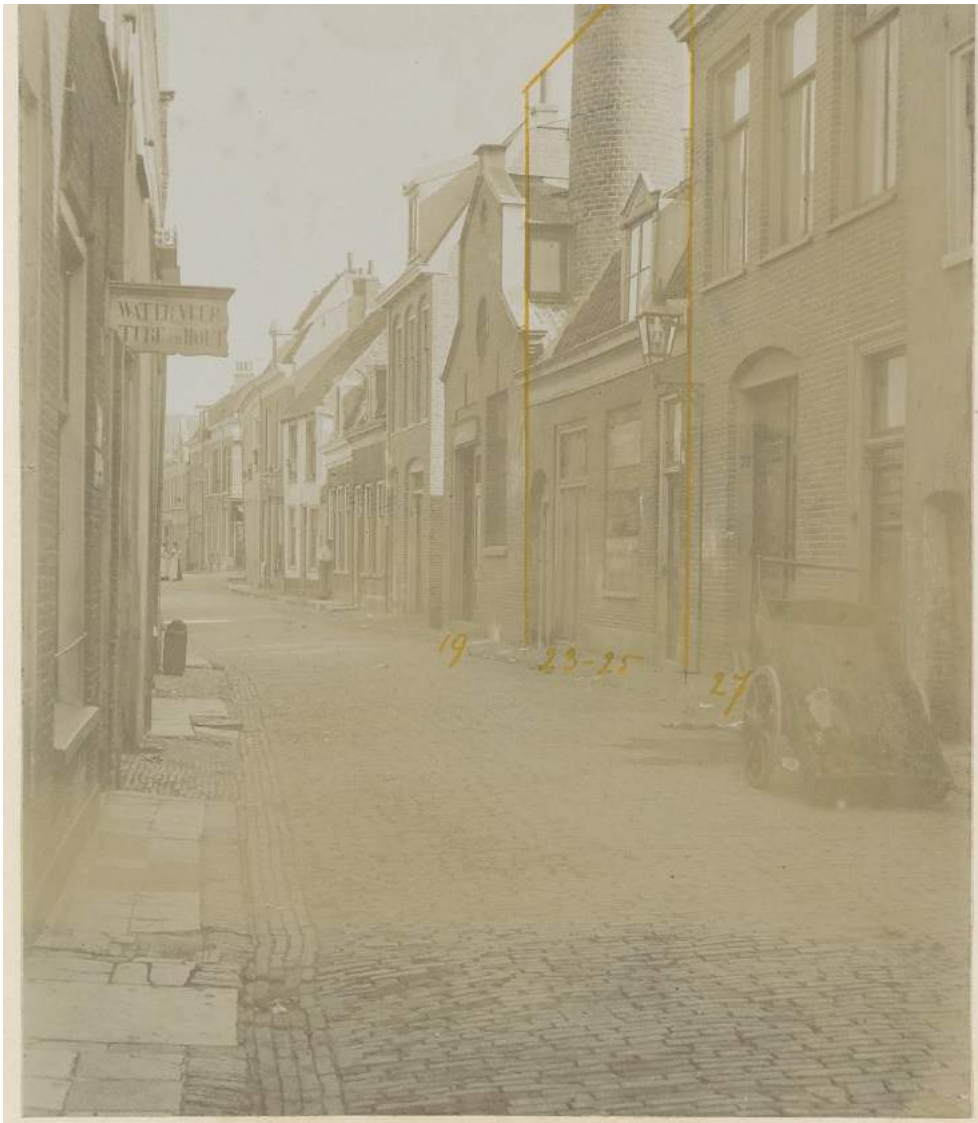
Lange Raamstraat, gezien richting Wolstraat, 1911, [NHA NL-HlmNHA_54003028].

Slecht onderhoud aan particuliere stoepen maakte trottoirs op sommige plaatsen geen overbodige luxe. In dit voorbeeld van de Lange Raamstraat zijn veel gebroken en verzakte stoeplaten te zien. Dit geeft de straat geen verzorgd uiterlijk en voor voetgangers is het wederom niet makkelijk begaanbaar.

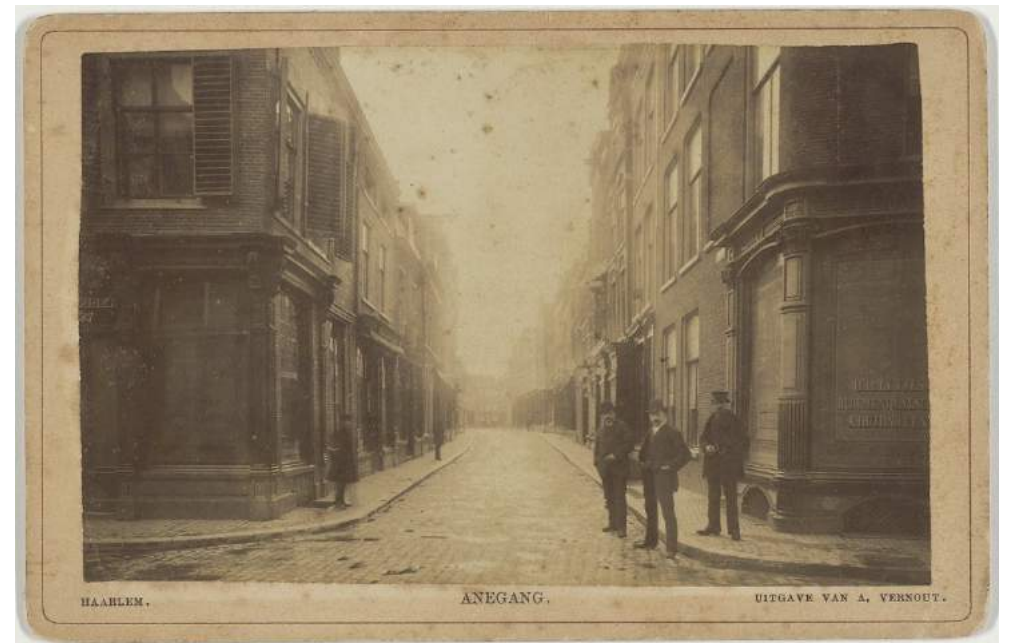
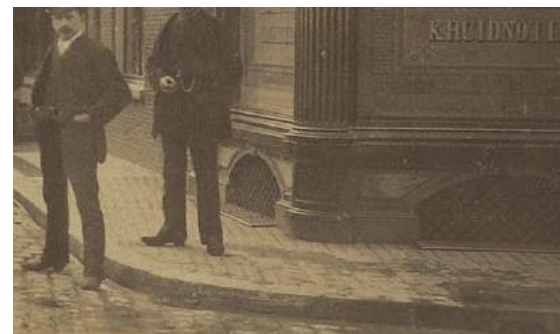
Anegang, hoek de Grote Houtstraat, eind negentiende eeuw, [NHA NL-HlmNHA_54009232].

Het bleek echter niet altijd onmogelijk om een net, egaal en doorlopend trottoir aan te leggen aan het einde van de negentiende eeuw. Dit trottoir in de Anegang is bestraat met tegels met een ruitmotief, ijzersteentegels of cementtegels met een groef tegen het uitglijden. De trottoirs zijn afgezet met brede natuurstenen trottoirbanden. De rijweg is volledig ingevuld met keien en de klinkerstroken zijn verdwenen.

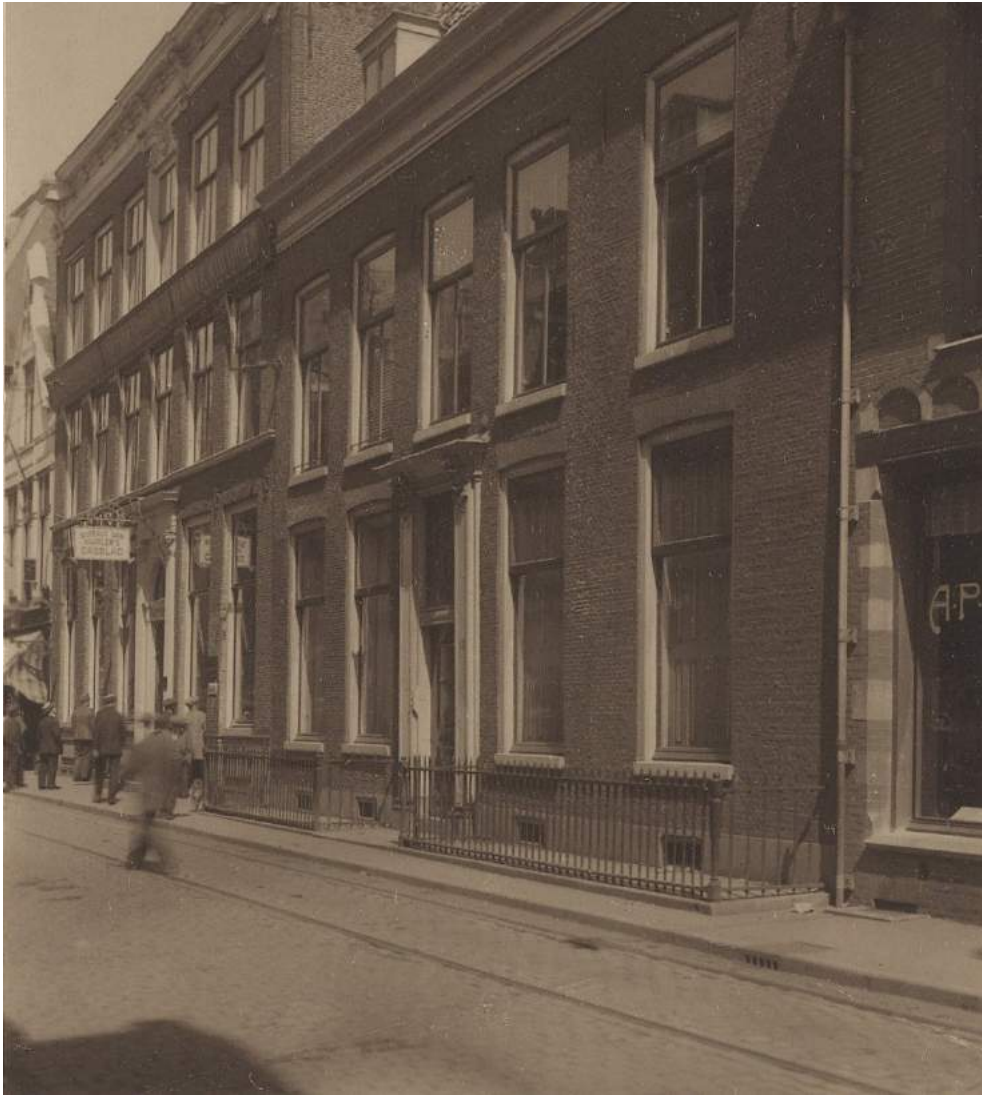
Grote Houtstraat, Berend Zweers, detail foto, ca. 1920, [NHA NL-HImNHA_54VH1165].

Vanaf de jaren twintig van de twintigste eeuw werd er afgeweken van het gebruik om trottoirs even diep te maken als de voormalige stoepen. Dit voorbeeld laat duidelijk zien dat men de moderne trottoirs breder aanlegde en om stoepen van particuliere eigenaren heen, wanneer die hun stoep niet wilden afstaan.
