**Gemeente
Haarlem**

Ontwikkelingen in de Haarlemse straatrichting 1850-1930

Februari 2019
Isanne Damen
Team Erfgoed

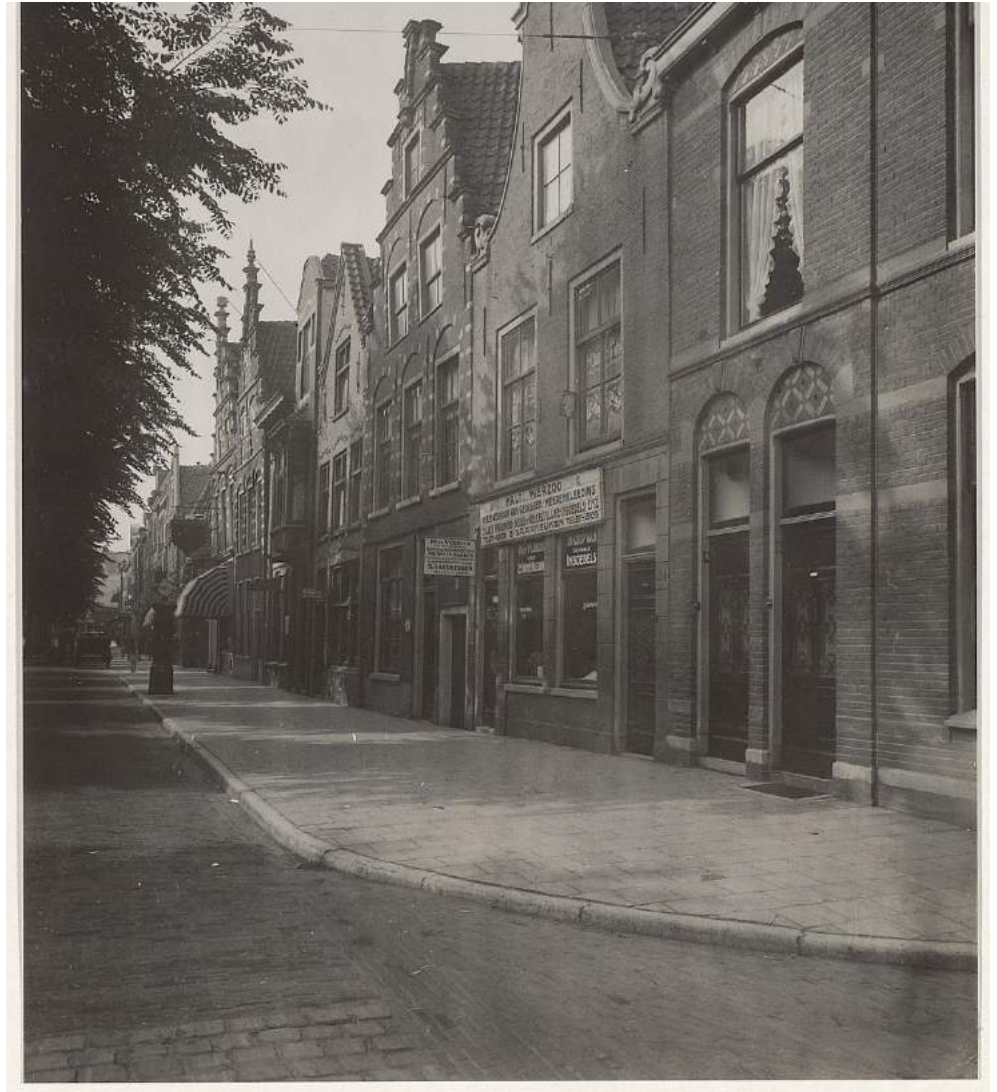
Gedempte Oude Gracht, hoek Drossestraat, ca. 1920, [NHA NL-HImNHA_54VH0027].

Waar de ruimte dat toestond werden in de loop van de twintigste eeuw bredere trottoirs aangelegd. In dit geval aan de Gedempte Oude Gracht. Het trottoir is bestraat met Quenasttegels en afgezet met smalle trottoirbanden, waarschijnlijk ook van cement. Op de achtergrond staat een symbool van het oprukkende nieuwe verkeer, een benzinepomp van Shell.

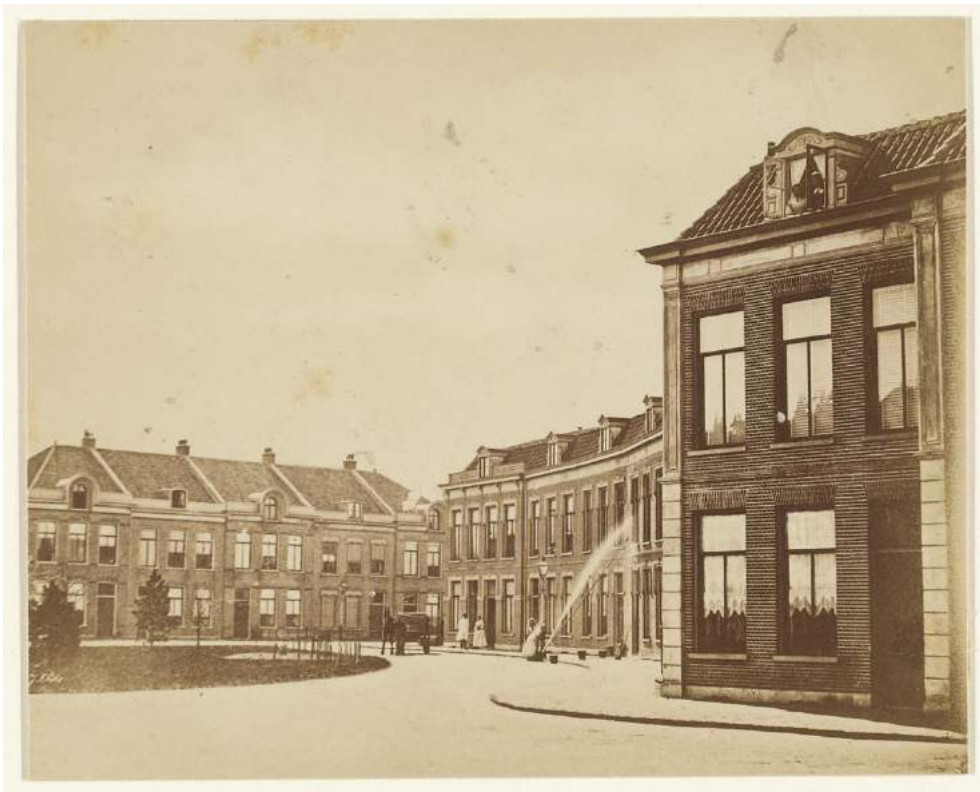
Ripperdapark, Jacques Chits, ca. 1880, [NHA NL-HImNHA_54008619].

In nieuwe (statige) buurten werden in de tweede helft van de negentiende eeuw direct brede straten en trottoirs aangelegd, in plaats van particuliere stoepen. Boven een voorbeeld van een trottoir die zelfs op de hoeken nog breed is, terwijl er genoeg ruimte voor verkeer is om de bocht te maken.

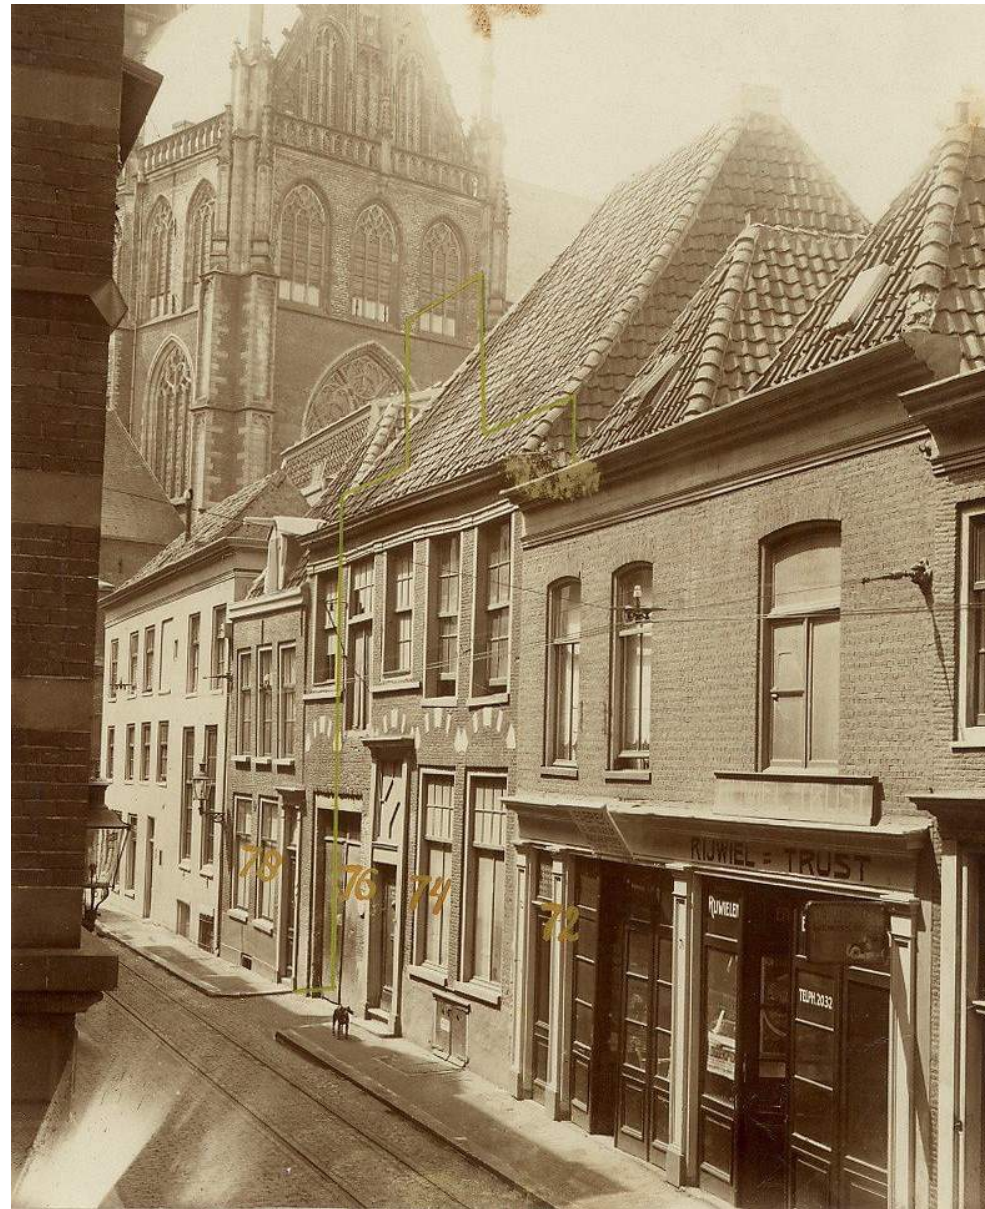
Jansstraat, begin twintigste eeuw, [NHA KNA006006251].

Op veel plaatsen werden de nieuw aangelegde trottoirs onderbroken bij ingangen van bedrijven en dergelijke, waar karren of verkeer naar binnen moesten kunnen rijden.

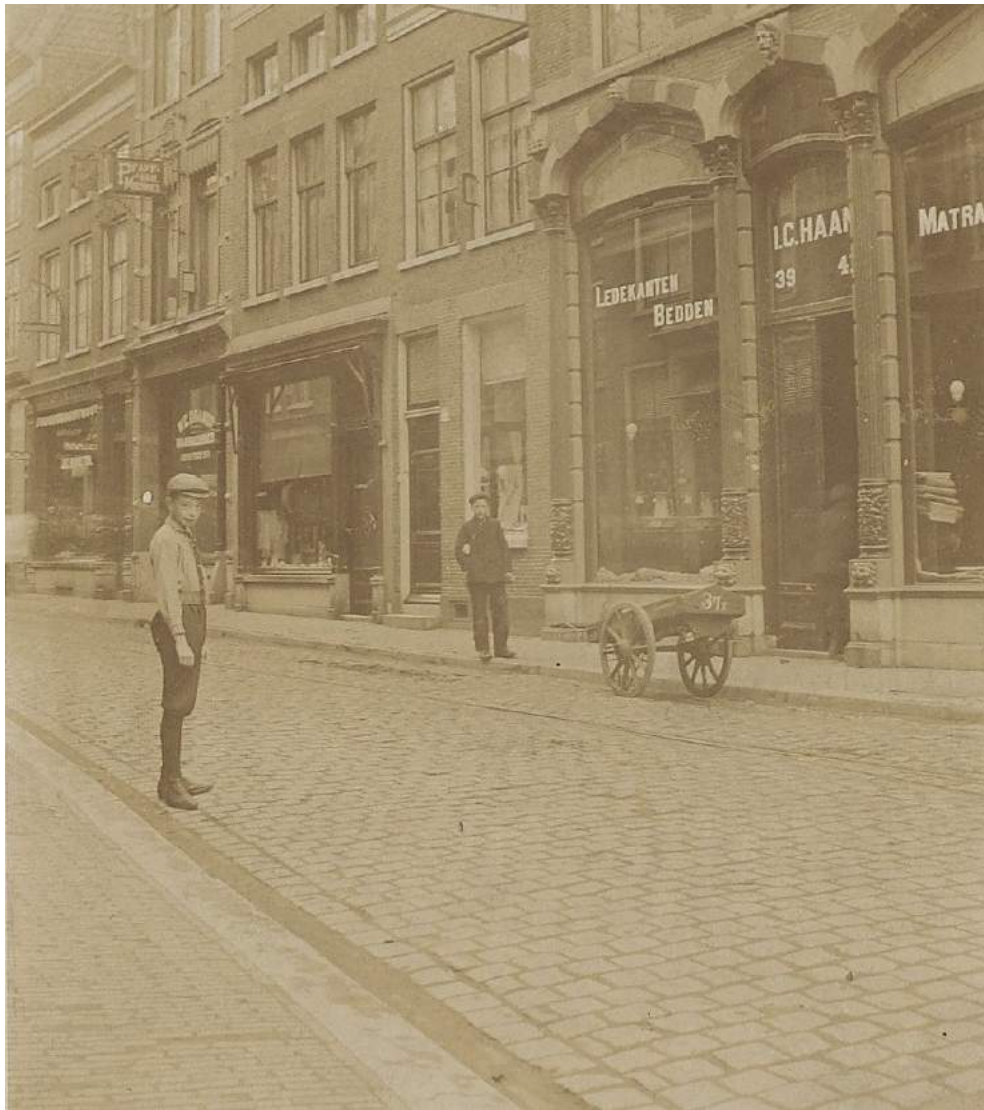
Barteljorisstraat, 1895, [NHA NL-HImNHA_54001515].

De komst van het trottoir verdrong op de meeste plaatsen het standaardprofiel, maar zorgde wel voor een nieuwe overzichtelijkheid in de straat. Door de verdwijning van de particuliere stoepen werd op meeste plaatsen de rijweg breder, een goot langs het trottoir zorgde voor een goede waterafvoer en de trottoirs toonden veel netter dan de stoepen.

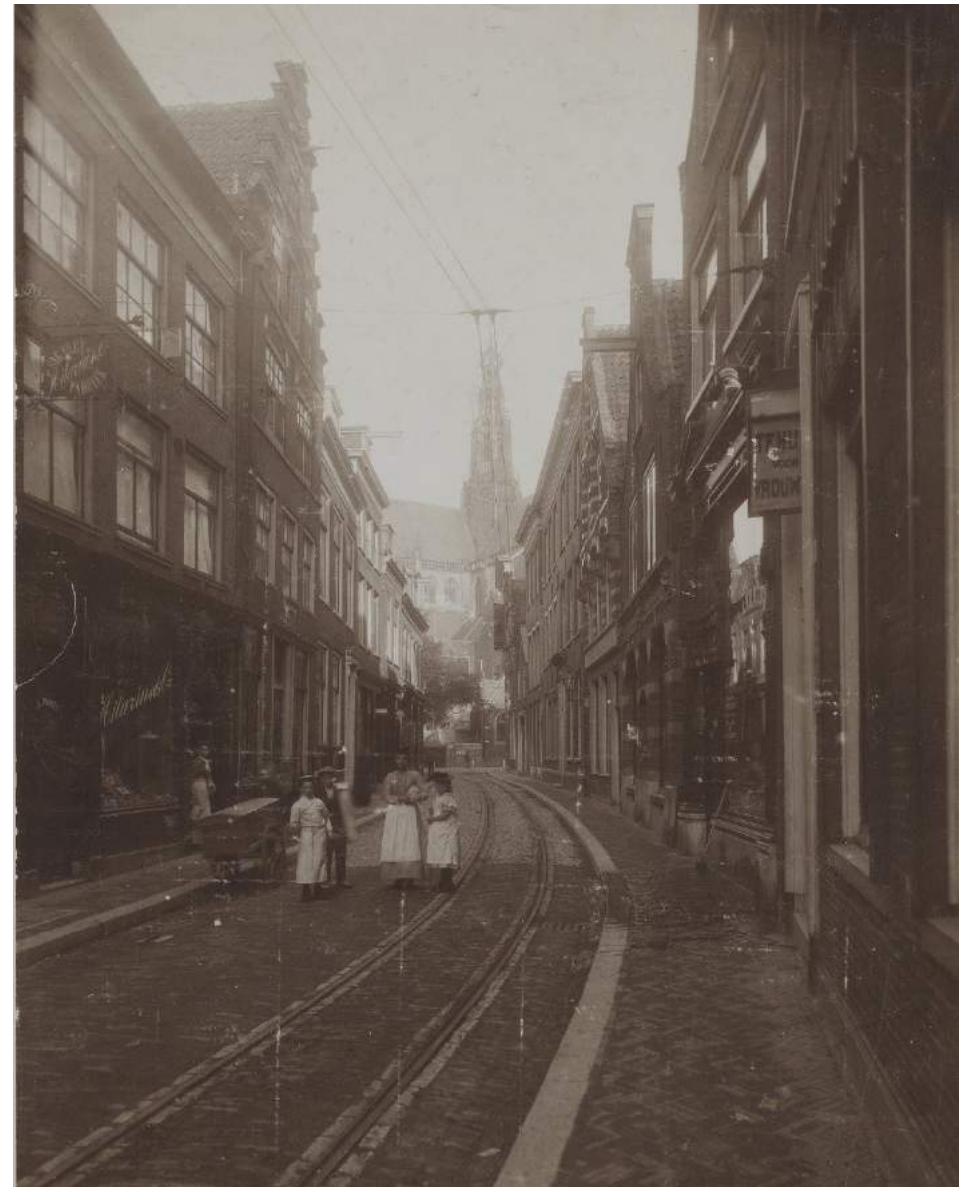
Damstraat, gezien richting Grote Markt, ca. 1890, [NHA NL-HImNHA_54VH1652].

Trottoirs werden vaak bestraat met klinkers, recht gelegd of in een visgrat, zoals op deze foto van de Damstraat te zien is. In dit geval is rijweg ook bestraat met klinkers, en de tramrails afgezet met een rand stenen in een afwijkende kleur.

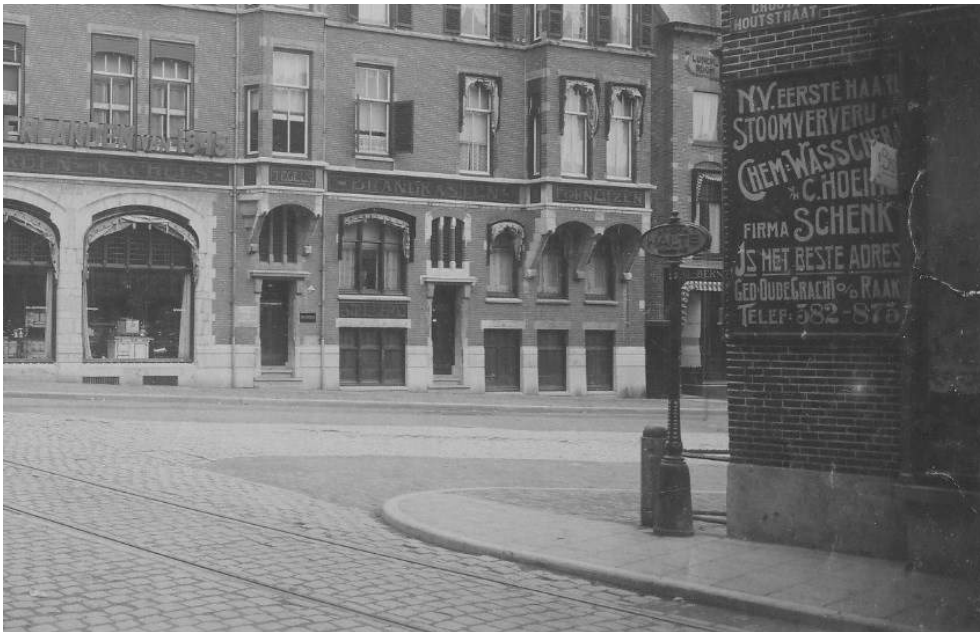
Grote Houtstraat, hoek Verwulft, detail foto, ca. 1910, [NHA NL-HlmNHA_5400VH49].

Voor de bestrating van trottoirs werden veel verschillende materialen gebruikt, zelfs naast elkaar of door elkaar. Vanaf 1910 werd er veel gebruik gemaakt van een gladde Quenasttegel, een soort cementtegel van 30 x 30 cm. Ook een klein formaat klinkers werd veelvuldig gebruikt. Op deze foto is te zien dat de trottoirs in de Grote Houtstraat zijn bestraat met cementtegels en direct aan de keibestrating grenzen. Op de hoek komt dit trottoir echter samen met dat van de Gedempte Oude Gracht die met klinkers is bestraat. Bovendien grenst daar het trottoir aan het klassieke standaardprofiel. In de beginjaren van het trottoir was er dus zeker nog geen vaste standaard bereikt in het materiaalgebruik.

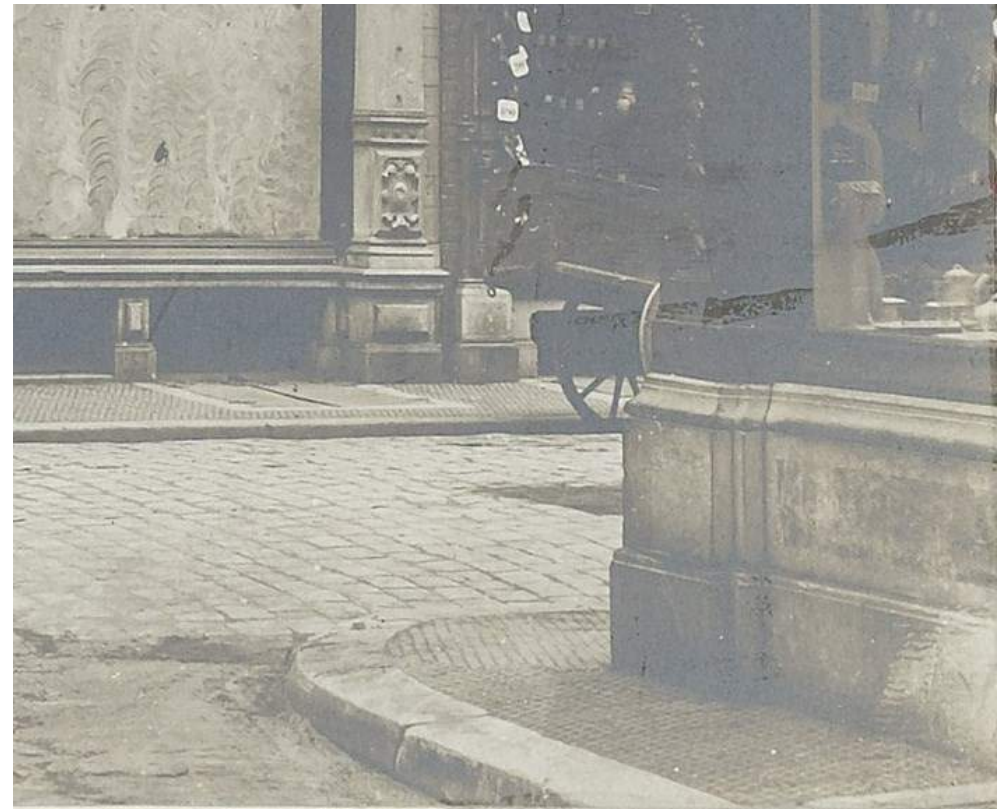
Hoek Frankestraat en Anegang, detail foto, 1910, [NHA NL-HlmNHA_54015834].

Eind negentiende en begin twintigste eeuw waren er trottoirtegels op de markt diagonale groeven, tegen slipgevaar. Deze werden of uitgevoerd in cement of in ijzerslakken, een restproduct van de hoogovenindustrie. De stad Haarlem kocht van deze laatste, de ijzersteentegel, meerdere partijen in aan het eind van de negentiende eeuw. Mogelijk op de trottoirs op deze foto te zien.

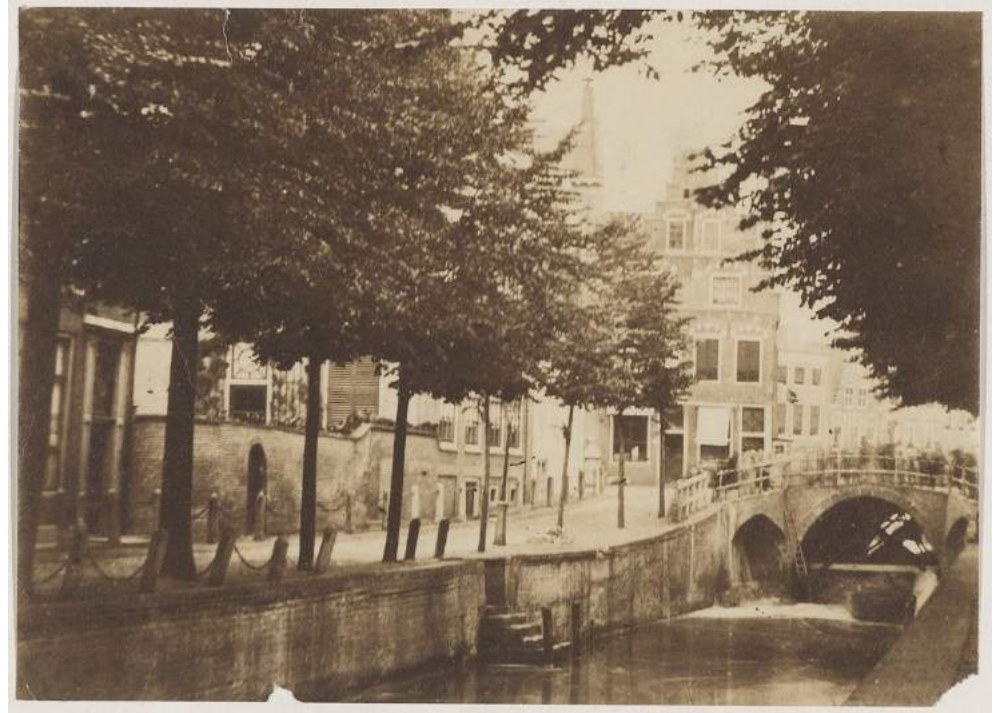
Oude Gracht, tijdens demping, 1859, [NHA NL-HlmNHA_54007015].

De meeste kademuren werden eind negentiende en begin twintigste eeuw aangelegd met bakstenen, afgezoomd met een bakstenen of natuurstenen rand. Opvallend is dat op vele grachten waar veel bedrijvigheid te vinden was, opstapplaatsen met trappetjes te zien zijn.

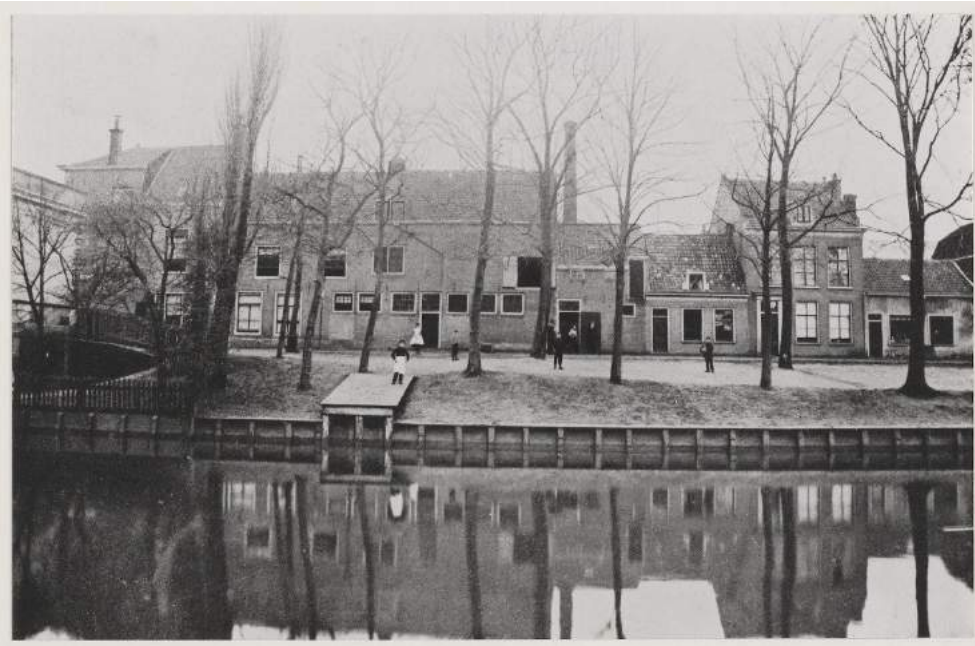
Gasthuisvest, tussen Grote Houtstraat en Klein Heiligland, ca. 1880, [NHA NL-HlmNHA_54012735_05].

Aan de houten kade van de Gasthuisvest is een simpele aanlegsteiger van hout aangelegd.

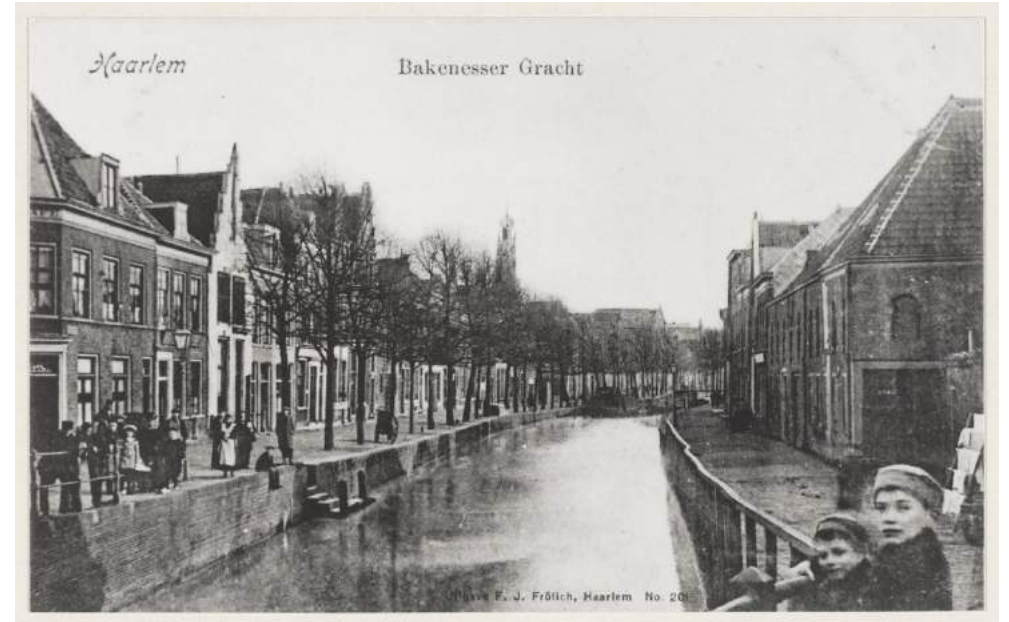
Bakenessergracht, gezien vanaf de Korte Jansbrug, ca. 1905, [NHA NL-HlmNHA_54013747].

Ook aan de Bakenessergracht lag een klein trappetje om te laden en lossen. Aan de andere kant van de gracht werd het water afgeschermd door een hek.

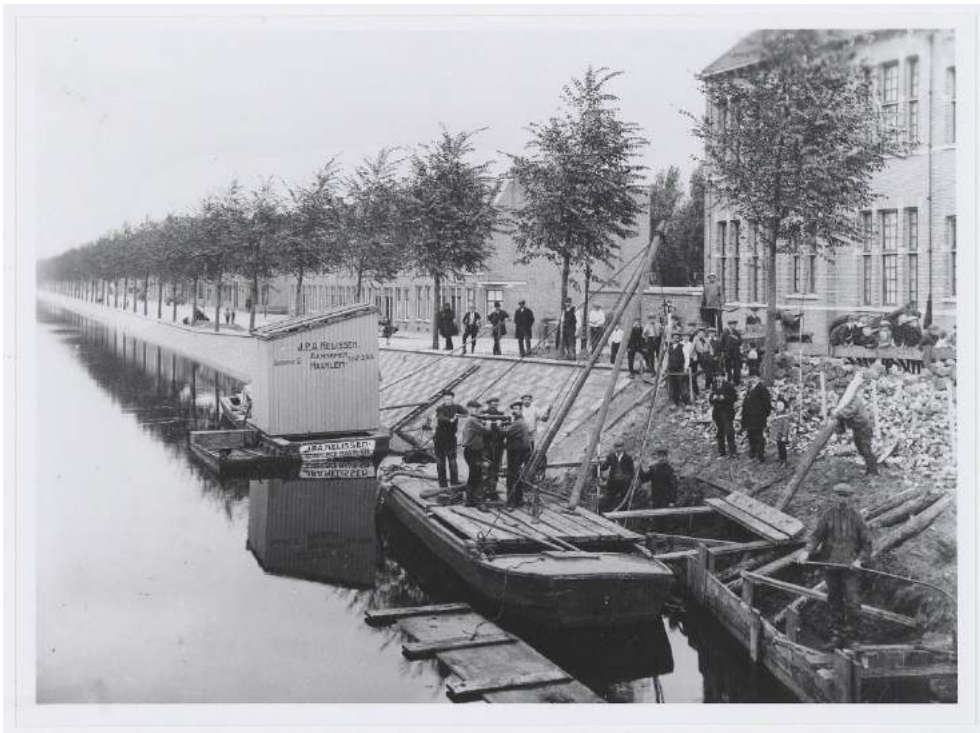
Westergracht, 1914, [NHA NL-HlmNHA_54032326].

De Westergracht kende een hele unieke kadeaanleg, schuin aflopend naar het water. Vermoedelijk een spijkerglooiing van Quenastplaten, ofwel gezeekerde cementplaten.

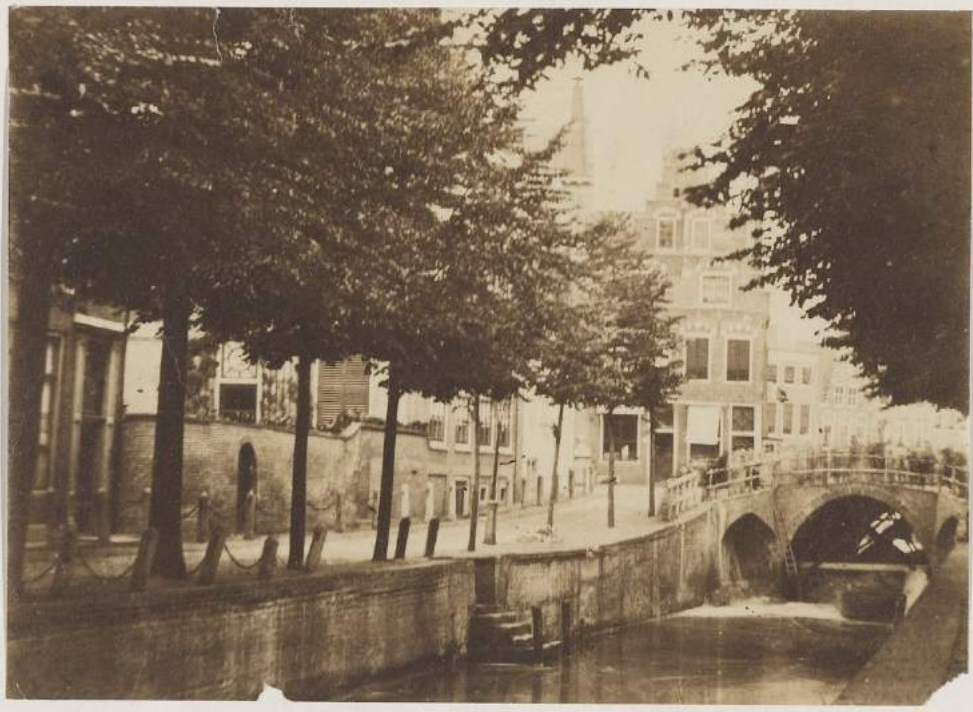
Oude Gracht, tijdens demping, 1859, [NHA NL-HImNHA_54007015].

De bomen op deze foto staan veel dicht op elkaar dan we vandaag de dag gewend zijn, namelijk slechts enkele meters. Bovendien valt op dat veel van de bomen in deze foto van de Oude Gracht een verschillende ouderdom hebben. Om de continuïteit in het straatbeeld te behouden werden bomen meestal per enkeling vervangen, als ze dood of ziek waren. Slechts in sommige gevallen werd een hele straat of gracht gerooid en opnieuw aangeplant. De gerooide bomen werden door de gemeente verkocht en brachten een klein geldbedrag op.

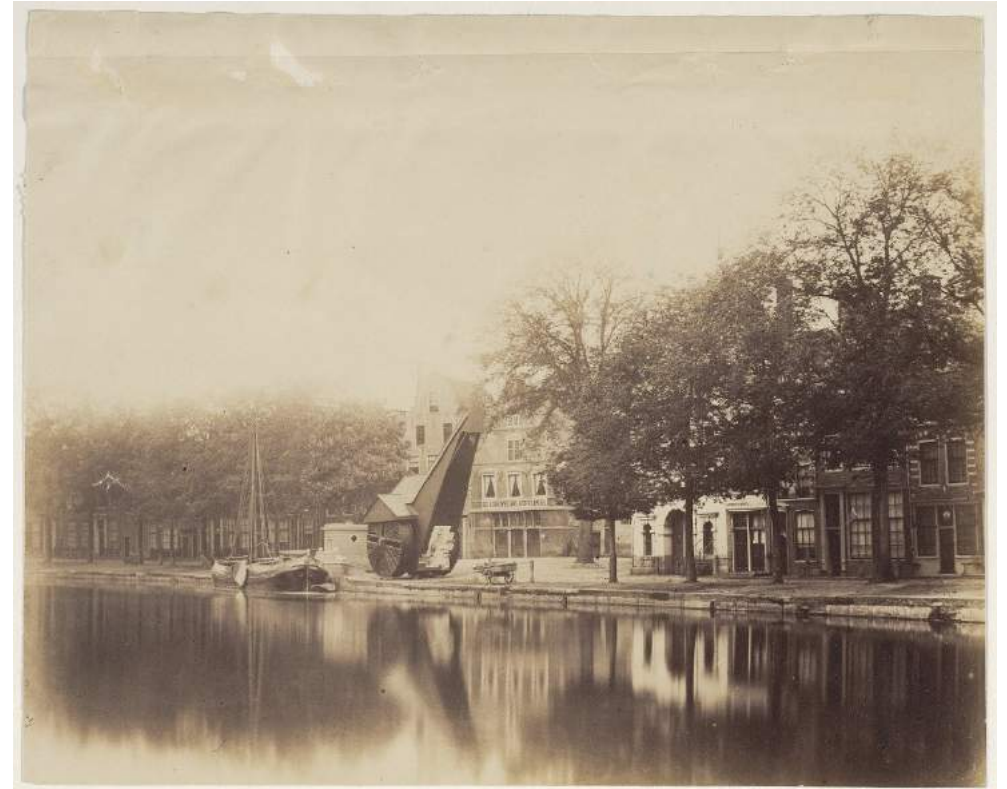
Spaarne, zicht op de Damstraat, ca. 1860, [NHA NL-HImNHA_54000008_01].

Langs kades werd altijd op een plaats van veel bedrijvigheid, of in dit geval op de plaats van een kraan, een uitsparing in de bomenrij gemaakt.

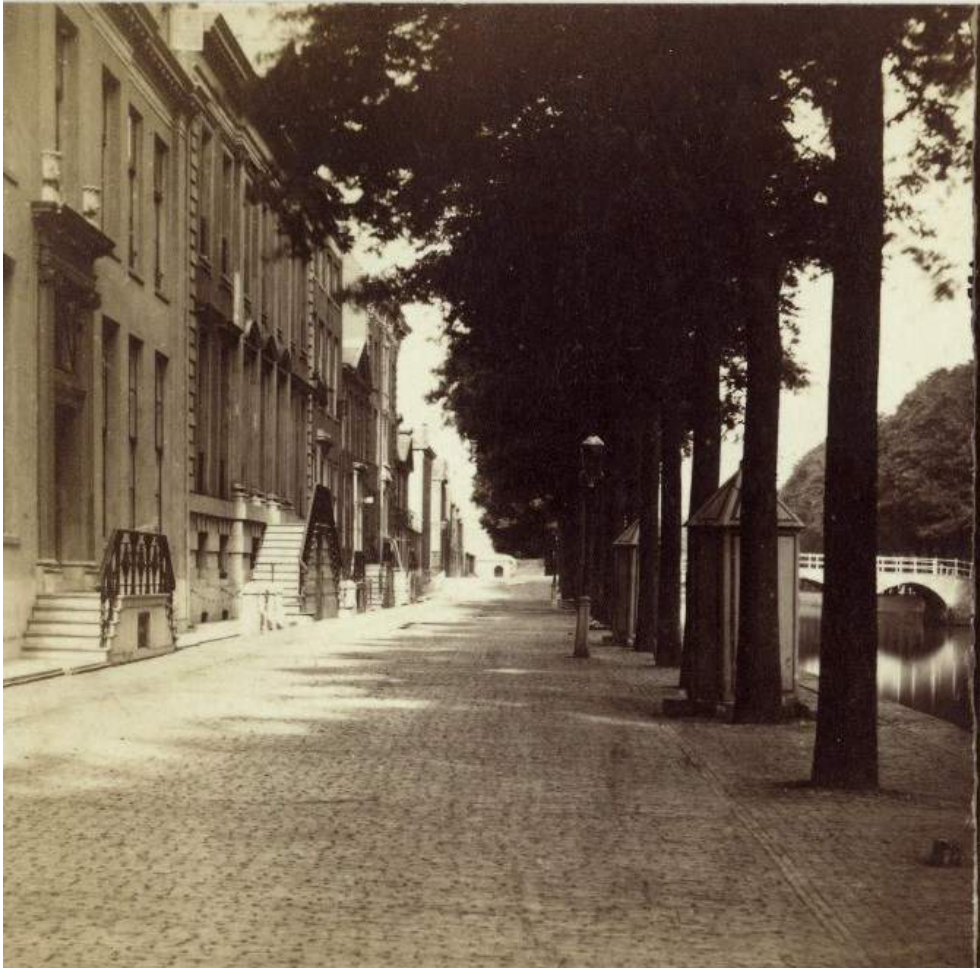
Nieuwe Gracht, gezien richting Kruisbrug, detail stereofoto, ca. 1870, [NHA NL-HlmNHA_54037170].

De bomen aan de Nieuwe Gracht staan zo dicht op elkaar dat er nog maar net plek tussen is voor twee wachtershuisjes, zonder de regelmaat te verstoren. De stammen creëren een duidelijk ritme en het bladerdek vormt een groen scherm langs het water. Bovendien valt het op negentiende foto's op dat bestrating helemaal tot aan de stam is doorgelegd. Het ontbreken van hoogteverschillen en losse objecten, de eenvoud van materialen en de strakke repetitie zorgt op deze gracht voor een heel rustig en overzichtelijk beeld.

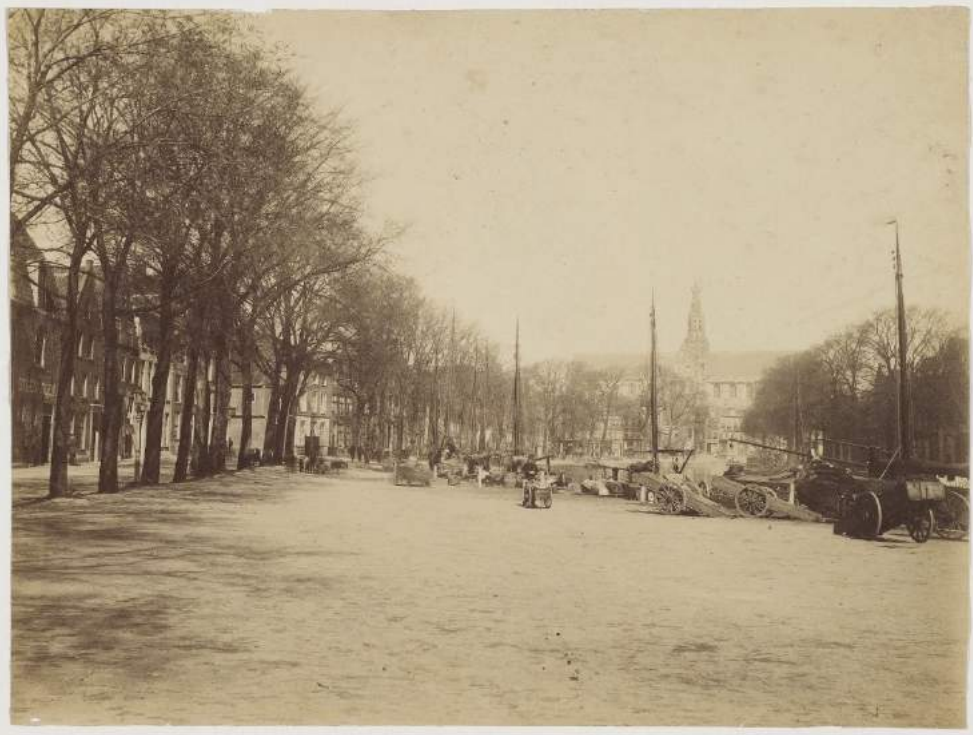
Turfmarkt, gezien richting het noorden, ca. 1870, [NHA NL-HlmNHA_54000668].

Om ruimte te bieden voor alle karren en het laden en lossen van schepen is de kade van de Turfmarkt hier niet beplant met bomen. Enkel langs de rijweg is een dichte bomenrij met flinke bomen te zien.

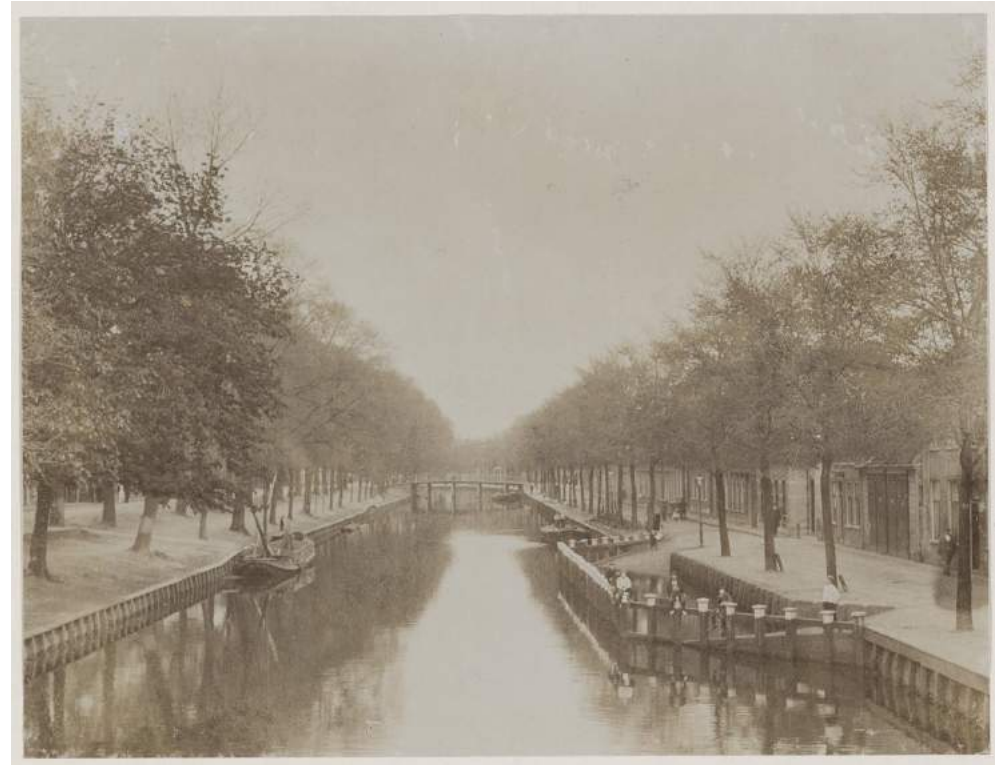
Gasthuissingel met paardenwed, gezien vanaf de Grote naar de Kleine Houtbrug, ca. 1890, [NHA NL-HlmNHA_54VH0082].

Dit voorbeeld van de Gasthuissingel toont een dubbele bomenrij aangeplant op de ruime en licht hellende noordelijke kade.

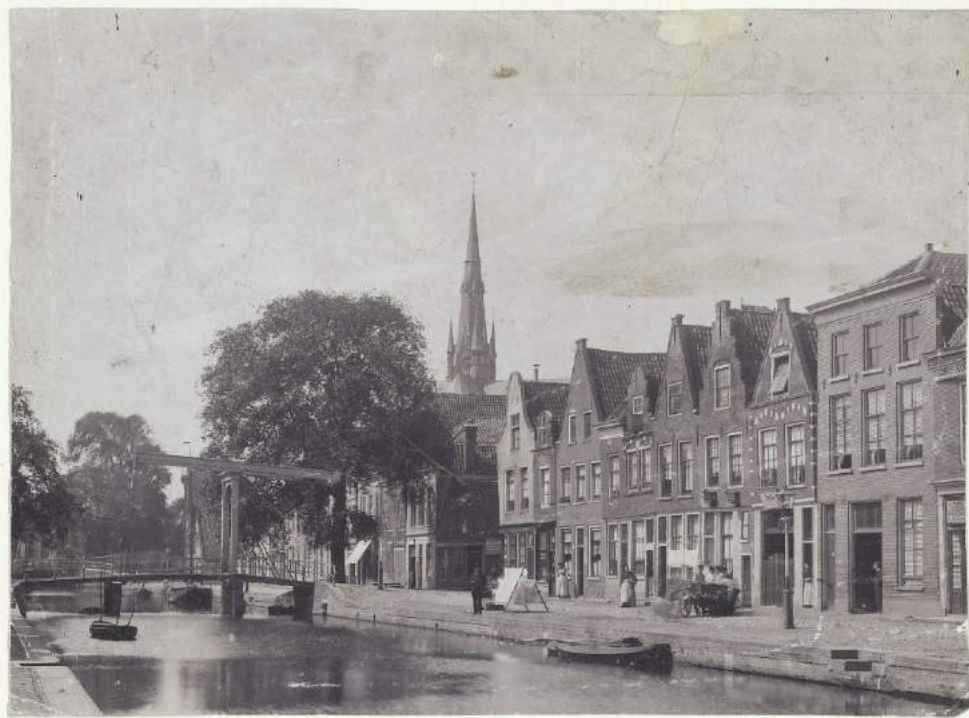
Burgwal, gezien richting de Hagebrug, ca. 1910, [NHA NL-HlmNHA_54001700].

Niet langs alle kades in Haarlem stonden echter bomen. De Burgwal bleef leeg, mogelijk omdat het een arbeidersbuurt betrof. Bomen waren naast een goede fundering van de kade ook een statussymbool. Aan een straat met imposante bomenrijen woonden rijke burgers. Op deze foto siert slechts één gigantische boom de kade, op de kruising met de Hagestraat.

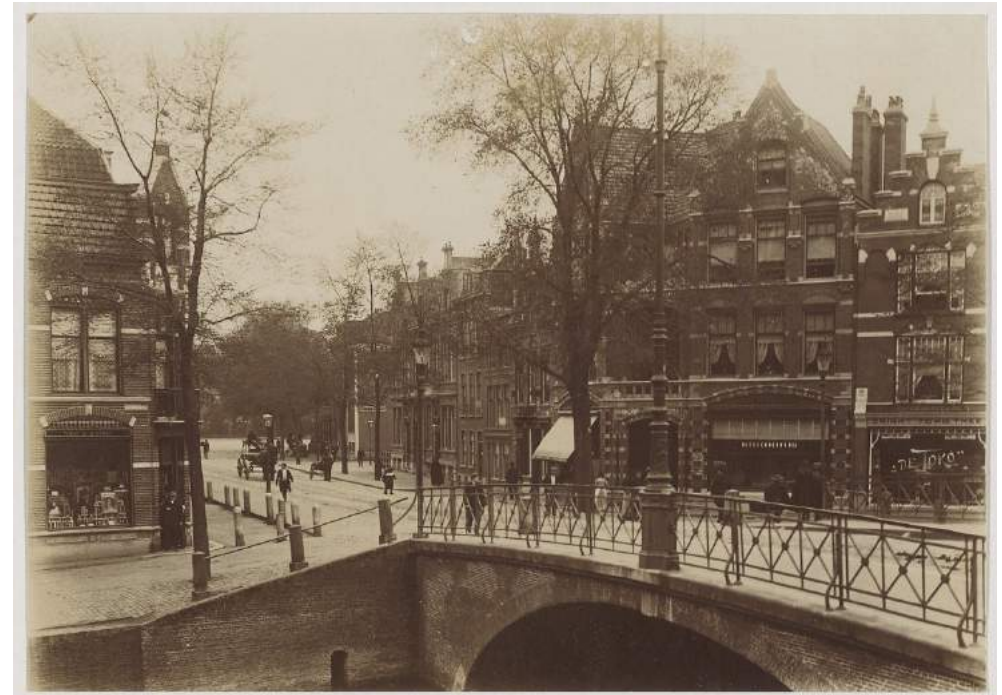
Houtplein, gezien vanaf de Gasthuisvest, ca. 1900, [NHA NL-HImNHA_54VH0169].

Het Houtplein kende rond 1900 een voor die tijd vrij rommelige indeling met veel hoogteverschillen. Langs de gevels was een voetpad aangelegd, aan één zijde afgesloten met bomen en aan de andere kant door paaltjes, daarnaast lagen verhoogde trottoirs met ertussen een rijweg. Niet lang na deze foto werd de inrichting van het Houtplein echter aangepast.

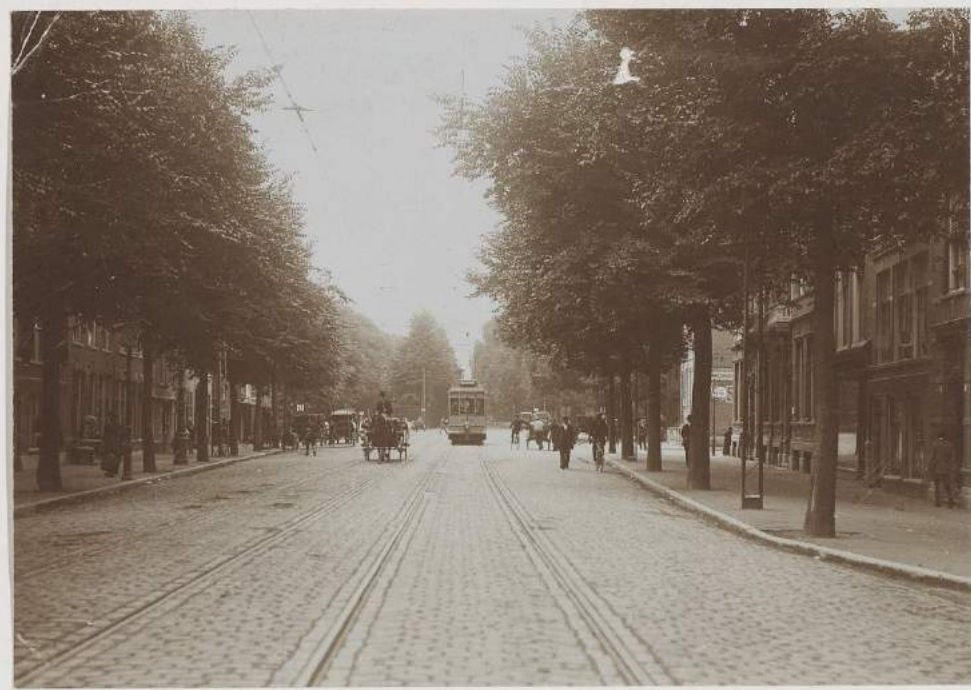
Houtplein, gezien vanaf Grote Houtbrug, ca. 1915, [NHA NL-HImNHA_54VH0170].

Deze foto, ongeveer 15 jaar later genomen als de foto op de vorige pagina, toont de aangepaste inrichting van het Houtplein. De rijweg is verbreed en de voetpaden langs de gevels zijn vervangen door verhoogde trottoirs. Aan de randen hiervan staat een regelmatig bomenrij. Hiermee is er een overzichtelijkheid in de straat teruggekeerd.

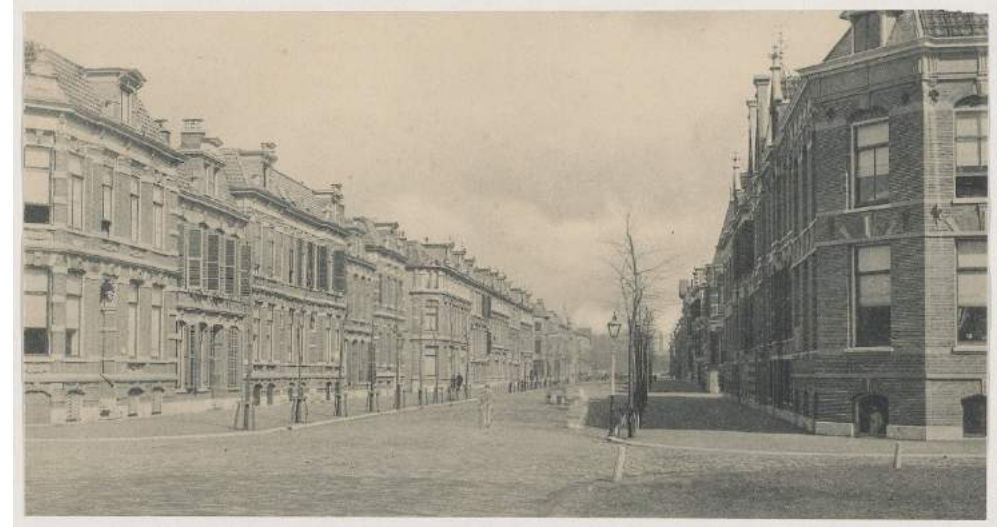
Wilhelminastraat, gezien vanaf het Wilsonplein, 1891, [NHA NL-HImNHA_54007023].

In de nieuwe brede straten met imposante huizen werden in de negentiende eeuw meestal direct bomenrijen aangeplant. Deze foto van de Wilhelminastraat toont hele jonge boompjes, dicht op elkaar geplant en beschermd door een houten hekje.

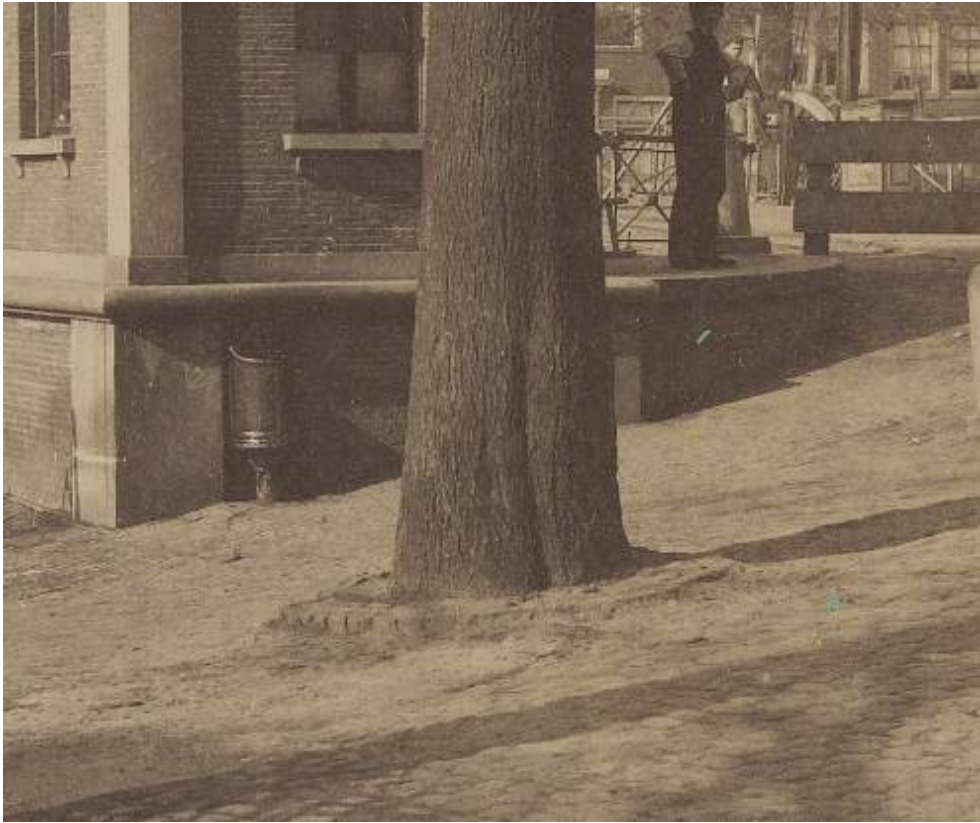
Detail foto van Spaarne, Marius Nicolaas Frederik Rotteveel, ca. 1880, [NHA NL-HImNHA_54VH1663].

De bestrating werd in de negentiende en begin twintigste eeuw vrijwel altijd doorgetrokken tot de stam van de boom en afgesloten door een rollaag of een andere band van steen vlak om de stam.

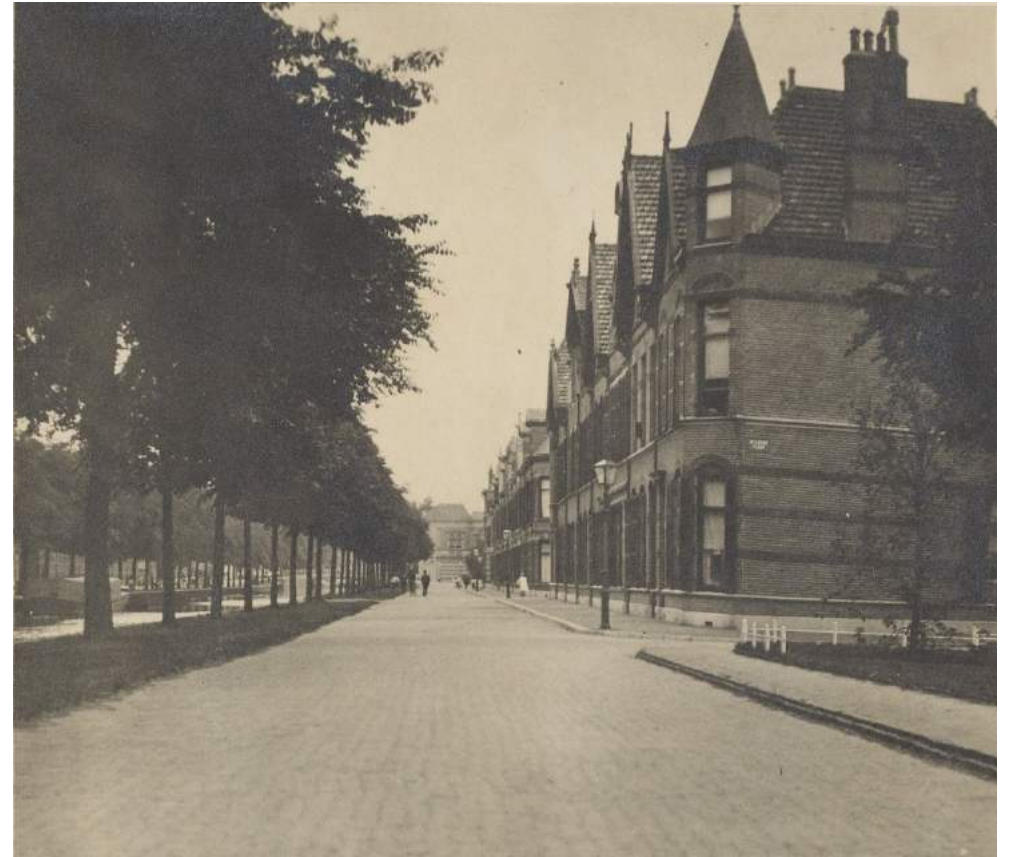
Oranjkade, gezien vanaf het Wilsonplein, detail foto Cornelis H.W. ten Bruggencate, ca. 1910, [NHA NL-HImNHA_54000889].

De bomen langs de Oranjkade stonden echter in plaats van tussen tegels of bakstenen in een groen gazonnetje.

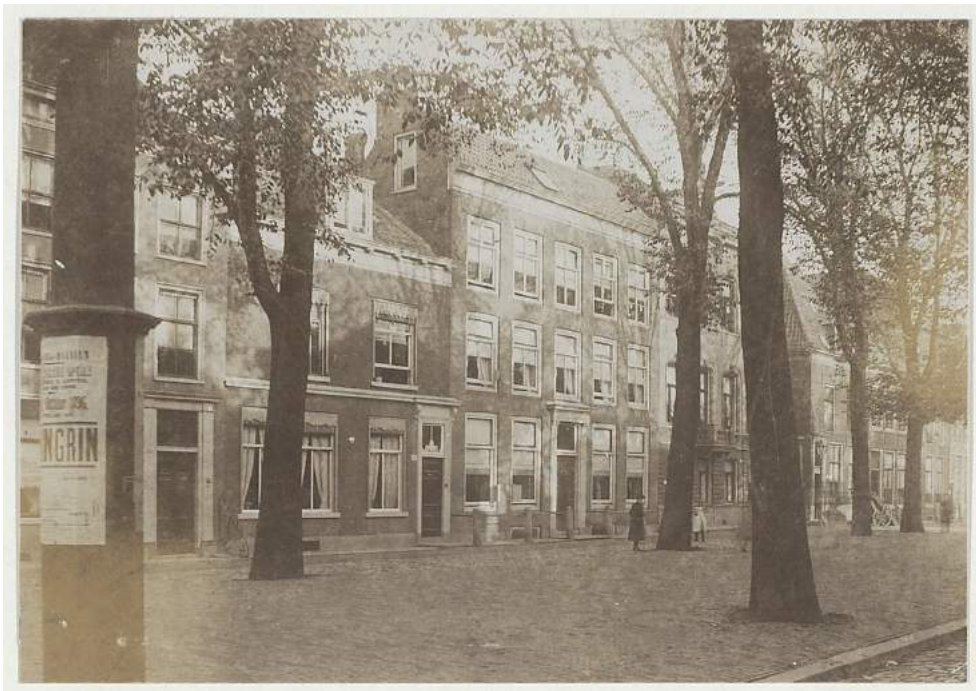
Gedempte Oude Gracht bij Schagchelstraat, ca. 1890, [NHA NL-HImNHA_54VH1484].

De meeste bomen in de stad kon men eind negentiende en begin twintigste eeuw vinden aan het water. Maar men vond ook langs de zijkanten van lanen en straten bomenrijen. Dit voorbeeld toont flinke bomen op de middenberm van de Gedempte Oude Gracht. De brede straten op de gedempte grachten van Haarlem gaven nieuwe mogelijkheden van boomaanplant op straat. De Parklaan had een soortgelijke aanleg. Met de opkomst van de auto en de regulering van het verkeer werden er steeds vaker middenbermen aangelegd waarop plaats was voor één of twee bomen.

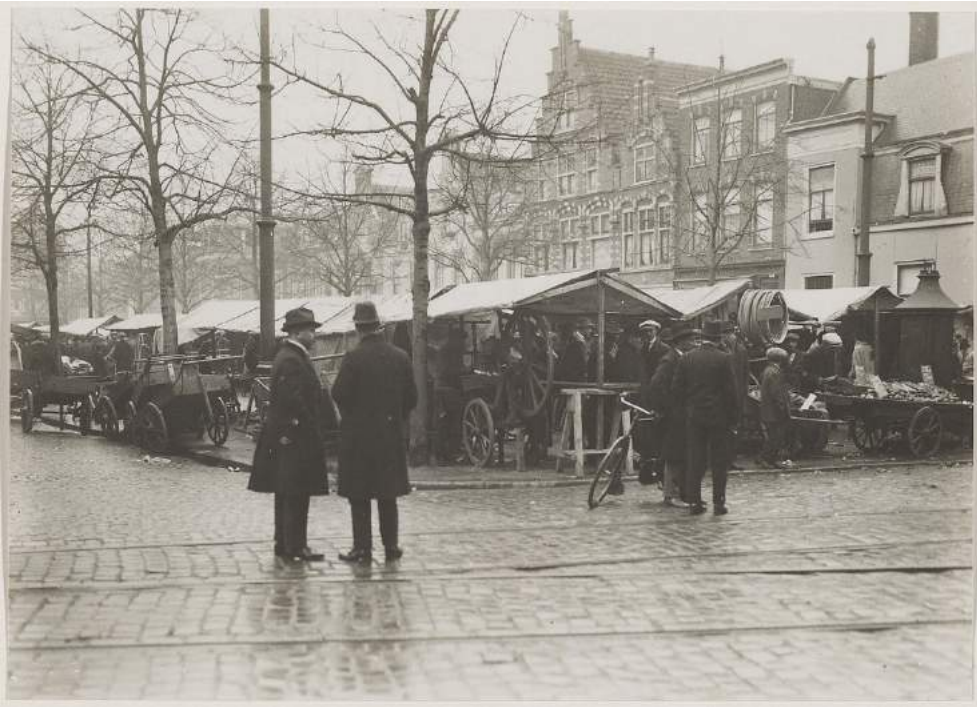
Botermarkt, 1922, [NHA NL-HImNHA_54007348_02].

De bomen op de Botermarkt waren vlak langs de rand van de verhoogde middenberm aangeplant.

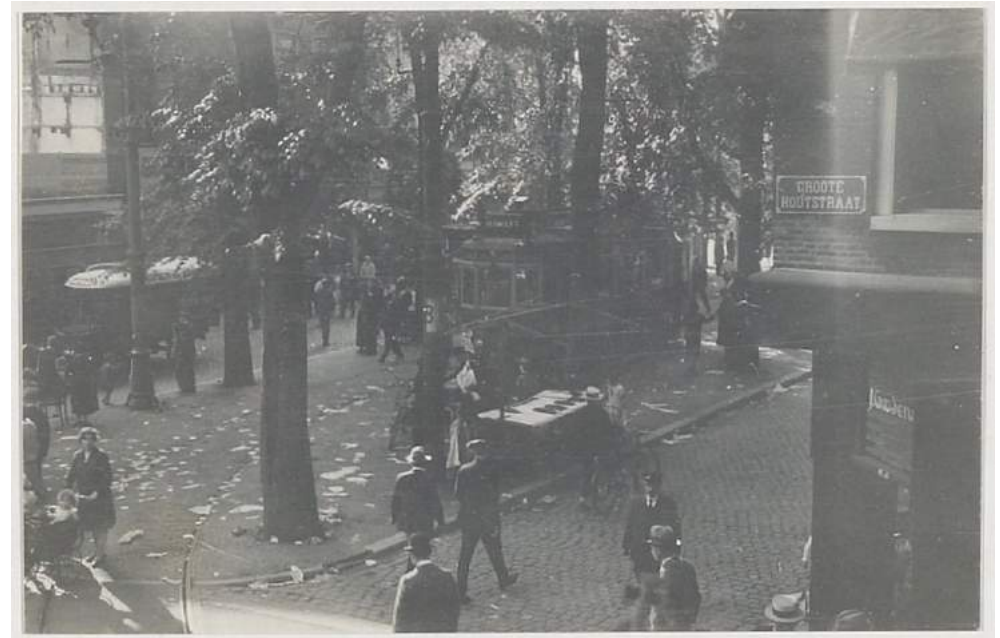
Verwulft, gezien vanaf de Grote Houtstraat, 1929, [NHA NL-HImNHA_54009293].

Net als op de Botermarkt stonden aan het Verwulft ook bomen aan de rand van de middenberm. In combinatie met de tram, lantaarnpalen en ander verkeer werd dit echter een vrij krappe bedoening.

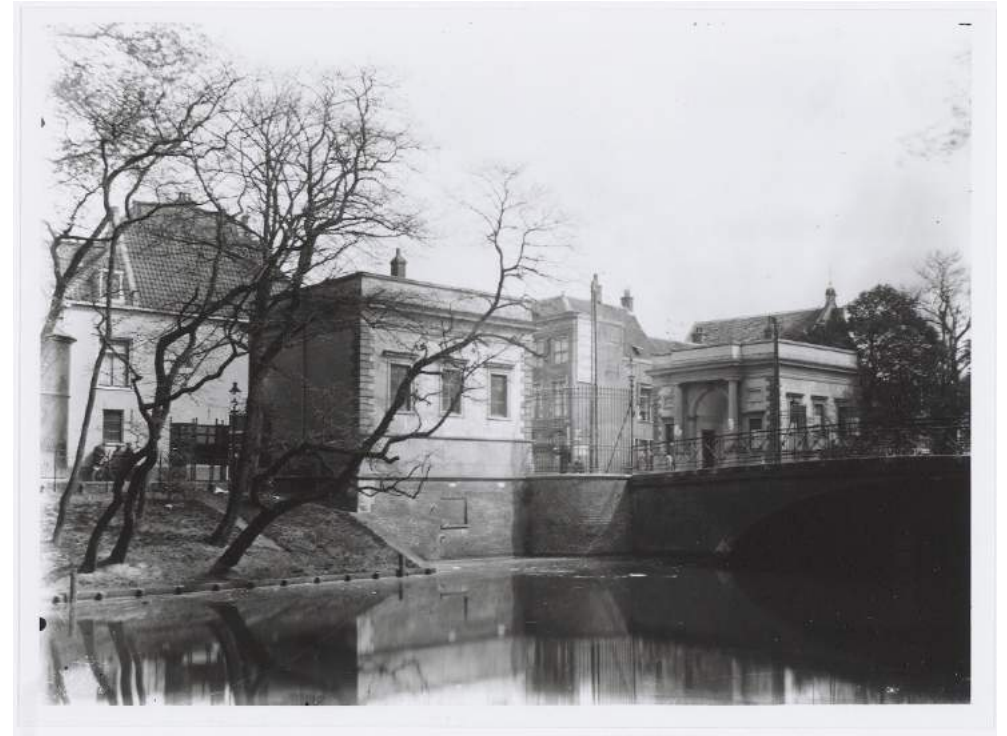
Raamvest met de Grote Houtbrug, ca. 1928, [NHA NL-HImNHA_54034648].

Op schuine kades werd er een enkele keer voor gekozen om de bomen niet in rechte lijnen aan te planten maar eerder 'lukraak', zoals in dit voorbeeld van de Raamvest te zien is.
