**Gemeente
Haarlem**

Ontwikkelingen in de Haarlemse straatrichting 1850-1930

Februari 2019
Isanne Damen
Team Erfgoed

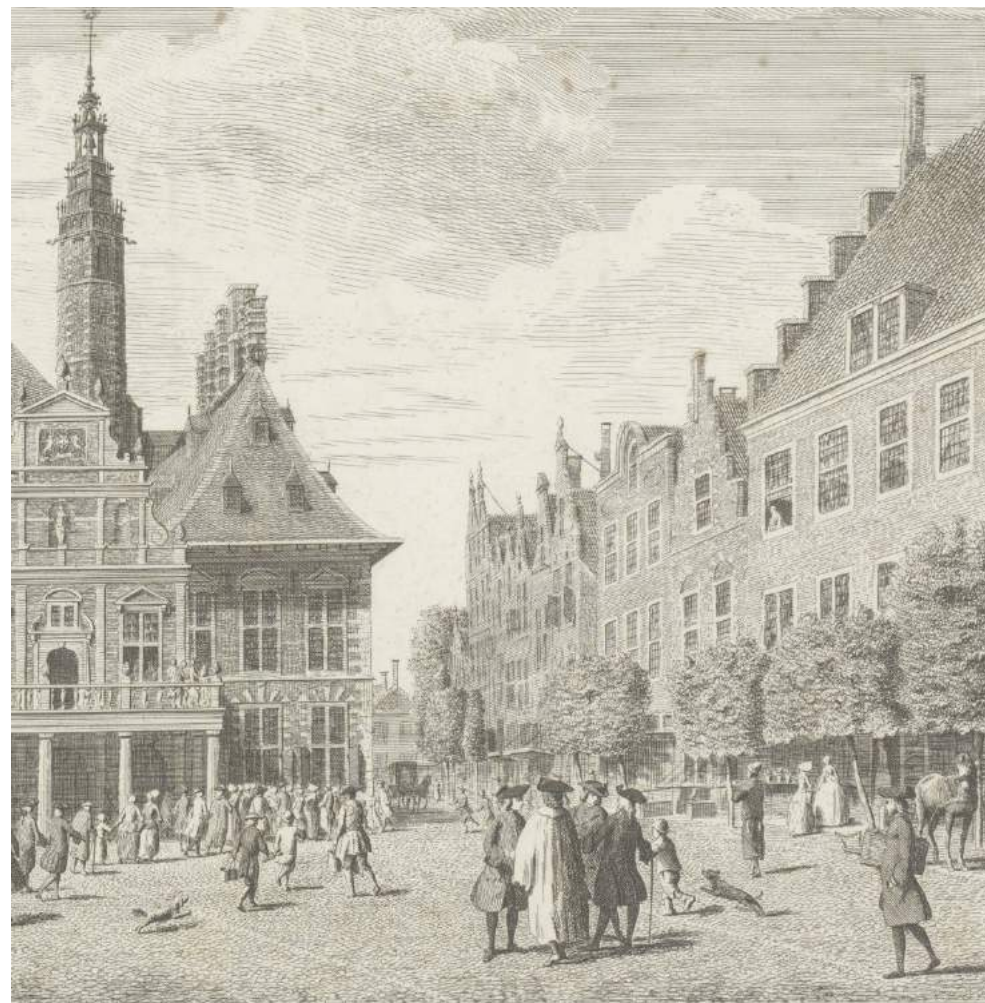
Grote Markt, detail ets Cornelis van Noorde, 1764, [NHA NL-HlmNHA_53005602_M].

Langs de huizen aan de noordzijde van de Grote Markt zijn op deze ets kleine boompjes te zien. De boompjes staan heel dicht op de gevels, op de particuliere stoep, en zijn volledig plat gesnoeid. Deze vorm van beplanting diende waarschijnlijk als zonnescherm. De gevels van deze huizen staan pal op het zuiden gericht en dit is ook de enige kant van de Grote Markt waar een dergelijke boomaanplant voorkomt.

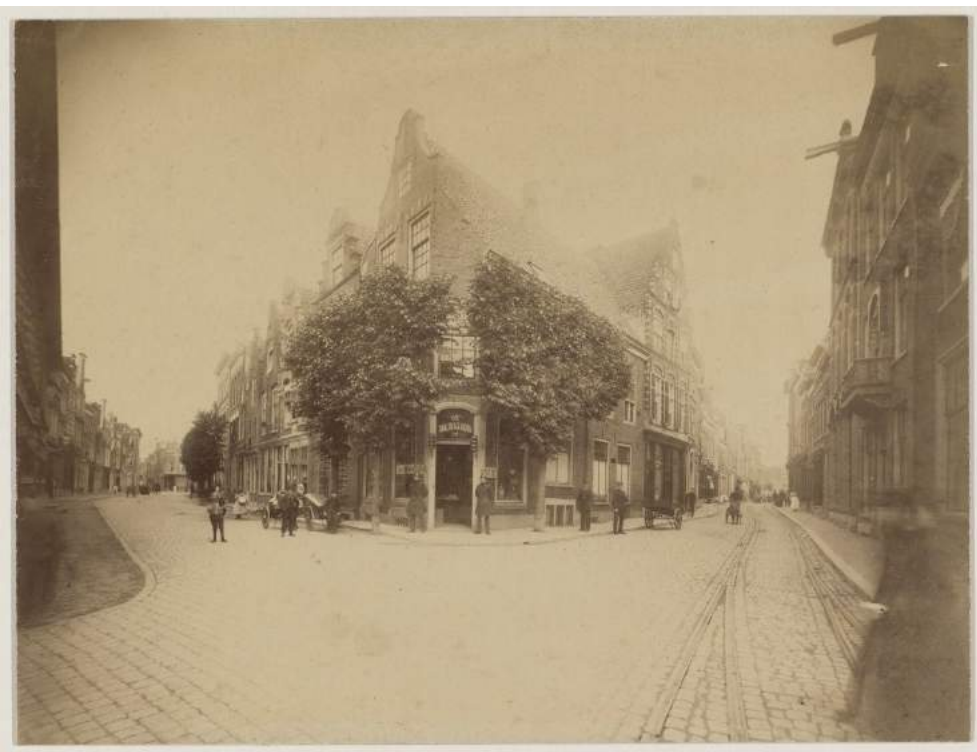
Hoek Barteljorisstraat en Zijlstraat, ca. 1880, [NHA NL-HlmNHA_54VH1508].

Voor het hoekpand op deze foto zijn wederom zeer plat gesnoeide bomen dicht op de gevel geplant. Waarschijnlijk zijn deze aangeplant door een particulier en zullen ze op de particuliere stoep van de eigenaar gestaan hebben. In dit voorbeeld is deze stoep echter al getransformeerd tot een trottoir, wat de bomen een vreemde plaatsing geeft. Eén staat midden op het trottoir en de andere twee vlak langs het randje.

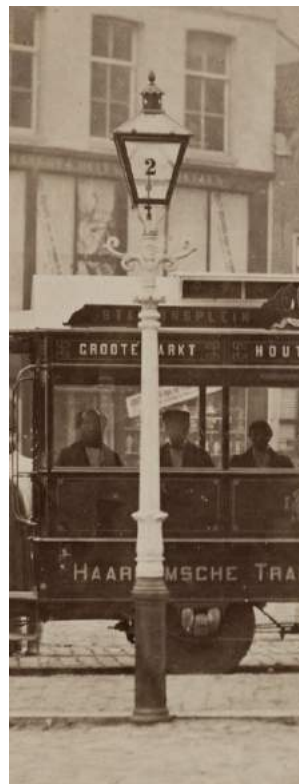
Het meest veelvoorkomende model gaslantaarn in negentiende-eeuws Haarlem.

Net als de twee meest voorkomende modellen straatlantaarns hadden de elektrische lichtmasten, maar ook veel van het andere straatmeubilair, dezelfde opbouw. De armatuur met de booglamp zelf, ofwel de top, hing aan een hoge mast,

het middengedeelte, die werd ondersteund door een voet. Deze driedeling kwam overeen met klassieke principes van de architectuur, het gebruik van een basement, middengedeelte en top. Hierdoor had het straatmeubilair een duidelijke herkenbaarheid en paste het goed bij de gebouwde omgeving.

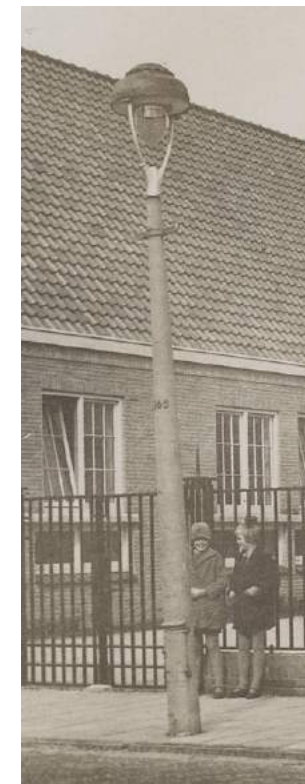
Een nieuw model elektrische lantaarns, sober en strak.

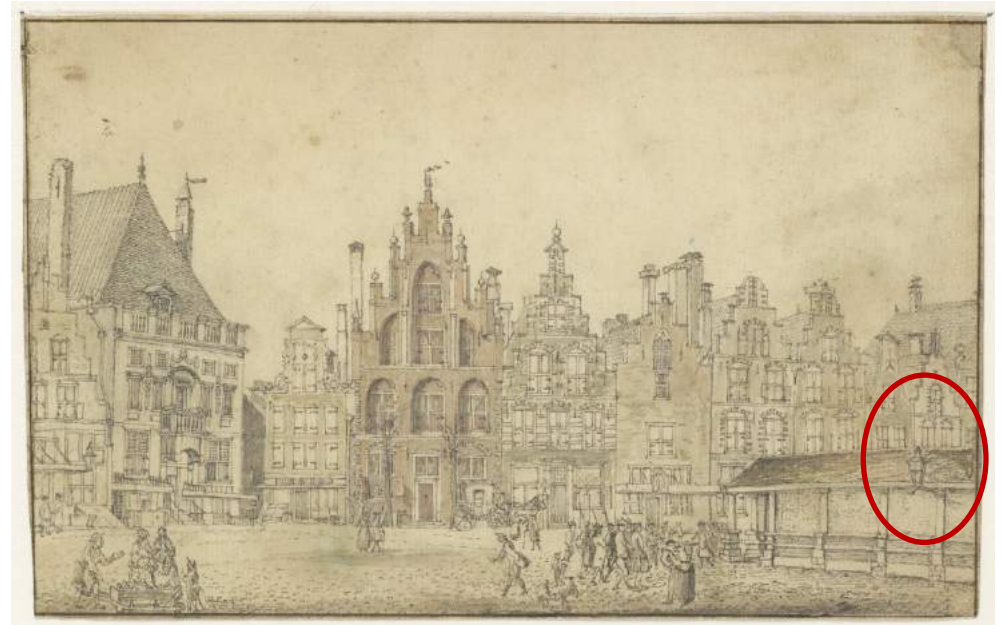
Grote Markt, tekening toegeschreven aan A. Storck, ca. 1690, [NHA NL-HlmNHA_53000384_K].

Nadat Jan van der Heyden midden zeventiende eeuw een nieuwe olielantaarn had ontwikkeld voor Amsterdam, verspreidde deze techniek zich snel naar andere steden in Holland. Op deze tekening is een olielantaarn te zien op een gevelarm aan de Vishal op de Grote Markt.

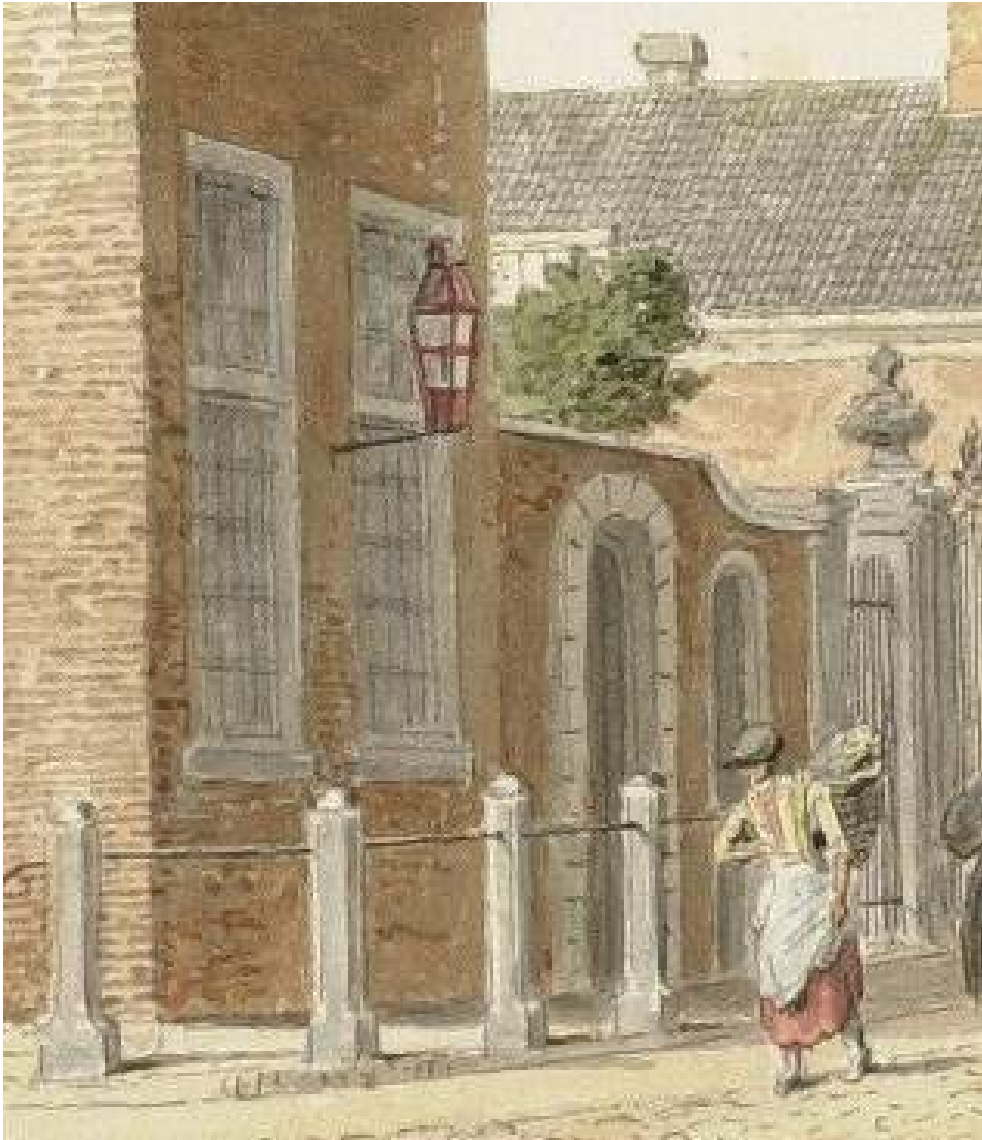
Hoek Kruisstraat en Krocht, detail van aquareel, C.van Noorde, 1769, [NHA NL-HlmNHA_53002430_M].

Een eeuw later is nog steeds hetzelfde soort lantaarns op gevelarmen in gebruik, zoals te zien op deze achttiende-eeuwse aquareel.

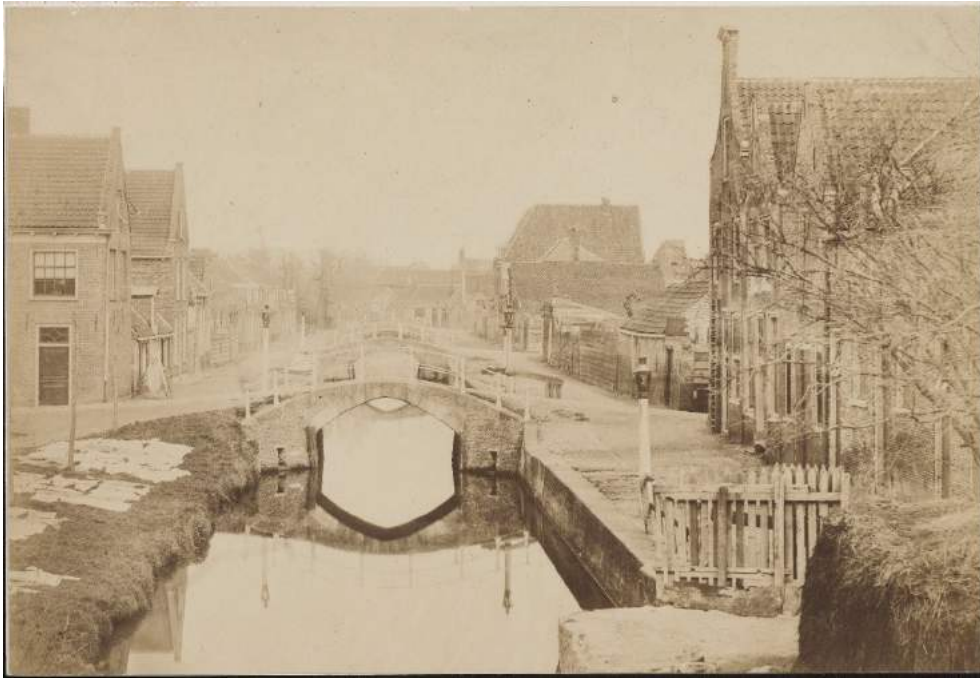
Raamgracht, gezien naar het noorden, ca. 1860, [NHA NL-HImNHA_54000380_02].

Tot 1875, ruim twee eeuwen na hun introductie, waren er in Haarlem nog steeds olielantaarns in bedrijf. Deze foto van de Raamgracht toont vrijstaande olielantaarns aan beide zijden van de gracht. Het glas van de armaturen is gevat in zware sponningen en het geheel wordt ondersteund door vierkante houten palen.

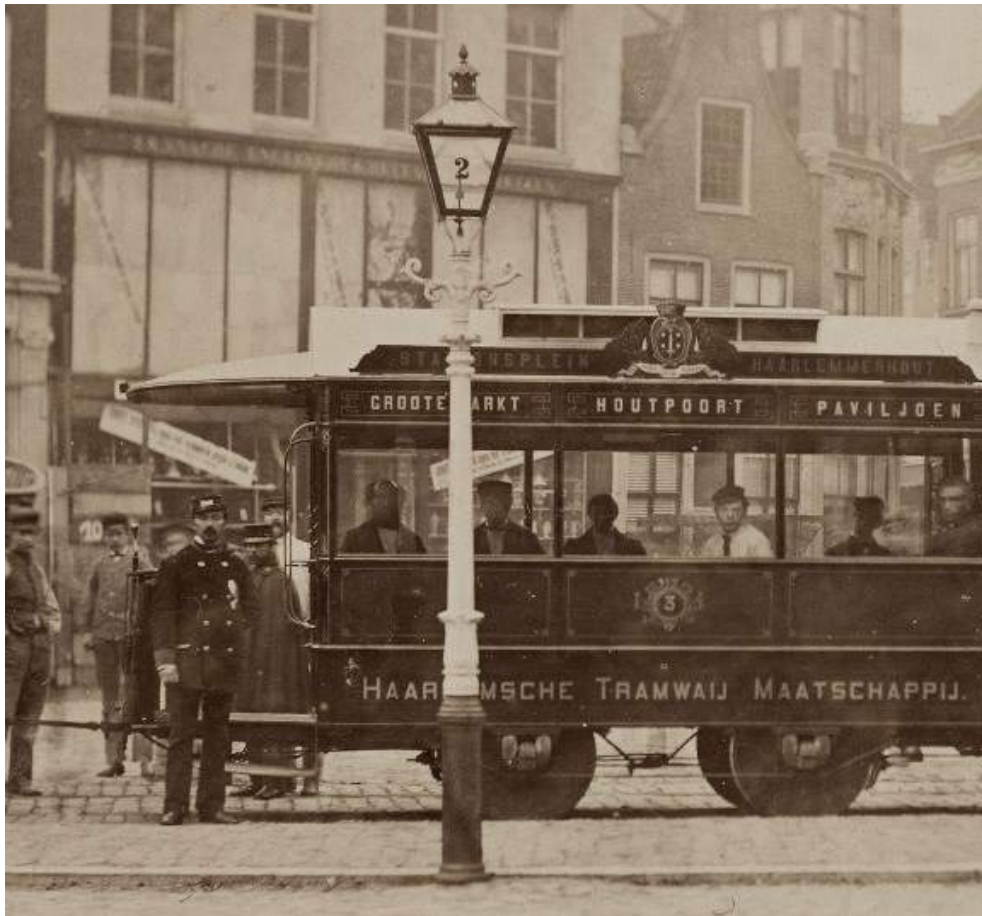
Grote Markt, detail van foto, 1878, [NHA NL-HImNHA_JosF20100903_496].

Het meest veelvoorkomende model lantaarn in het negentiende-eeuwse Haarlem was deze vrijstaande ranke lantaarn. De paal was gemaakt van gietijzer, versierd met ingetogen plantmotieven en een uitbundige krullerige dwarsbalk. In de meeste gevallen was de lantaarn in twee kleuren geschilderd, licht boven en donker onderaan. De paal ondersteunt een vierkante, taps toelopende armatuur met een schoorsteentje bovenop. Een groot verschil met de Jan van der Heyden-lantaarn zijn de smalle sponningen en grote glasoppervlakken van de armatuur, om zo min mogelijk schaduw te veroorzaken. In sommige gevallen werden lantaarns ook gebruikt als een soort wegbewijzing. In dit geval staat er een grote '2' op het glas van de armatuur, mogelijk om perron nummer twee aan te duiden.

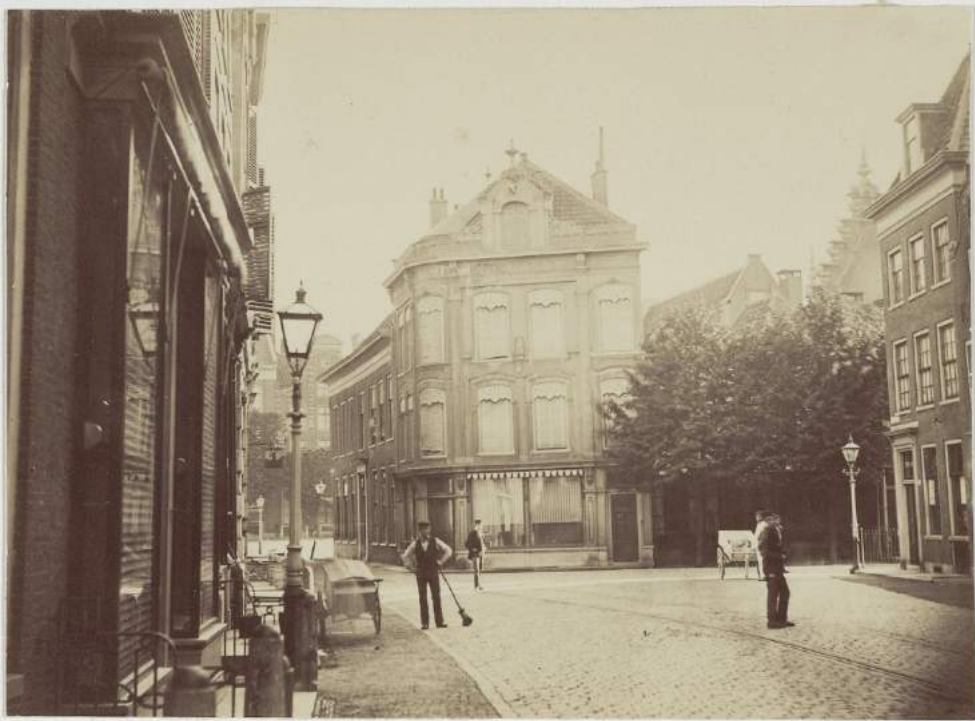
Grote Houtstraat, gezien richting de Grote Markt, foto Charles Binger, ca. 1870, [NHA NL-HImNHA_54000443].

Vrijstaande lantaarns werden zo geplaatst dat ze de weggebruiker het minst tot last waren, door in de weg te staan, maar wel voldoende licht op de juiste plaats konden werpen. Zodoende werden deze lantaarns of vlak langs de gevel geplaatst, zoals links te zien, of op de rand van het trottoir, zoals rechts op de foto te zien is. De plaatsing van lantaarns werd per situatie beoordeeld.

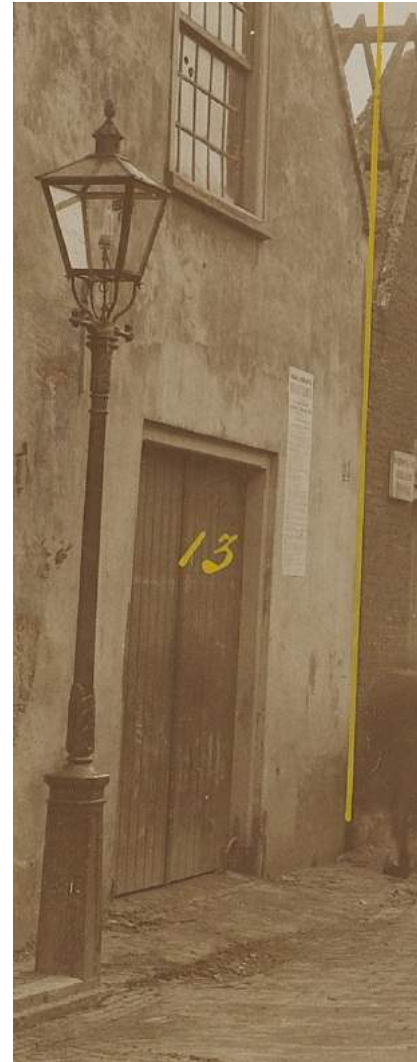
Vlamingstraat, detail van foto, 1910, [NHA NL-HImNHA_54015877].

Een ander veelvoorkomend model vrijstaande lantaarn is te zien op deze foto van de Vlamingstraat. Dit model is veel ingetogener en strakker. De vierkante voet ondersteunt een smalle paal met rechte dwarsbalk. Het geheel heeft een hele terughoudende plantversiering. De armatuur is hetzelfde als die van het eerdergenoemde frivole model lantaarn. In deze foto is de lantaarn vlak langs de gevel geplaatst, zo veel mogelijk uit de rijweg.

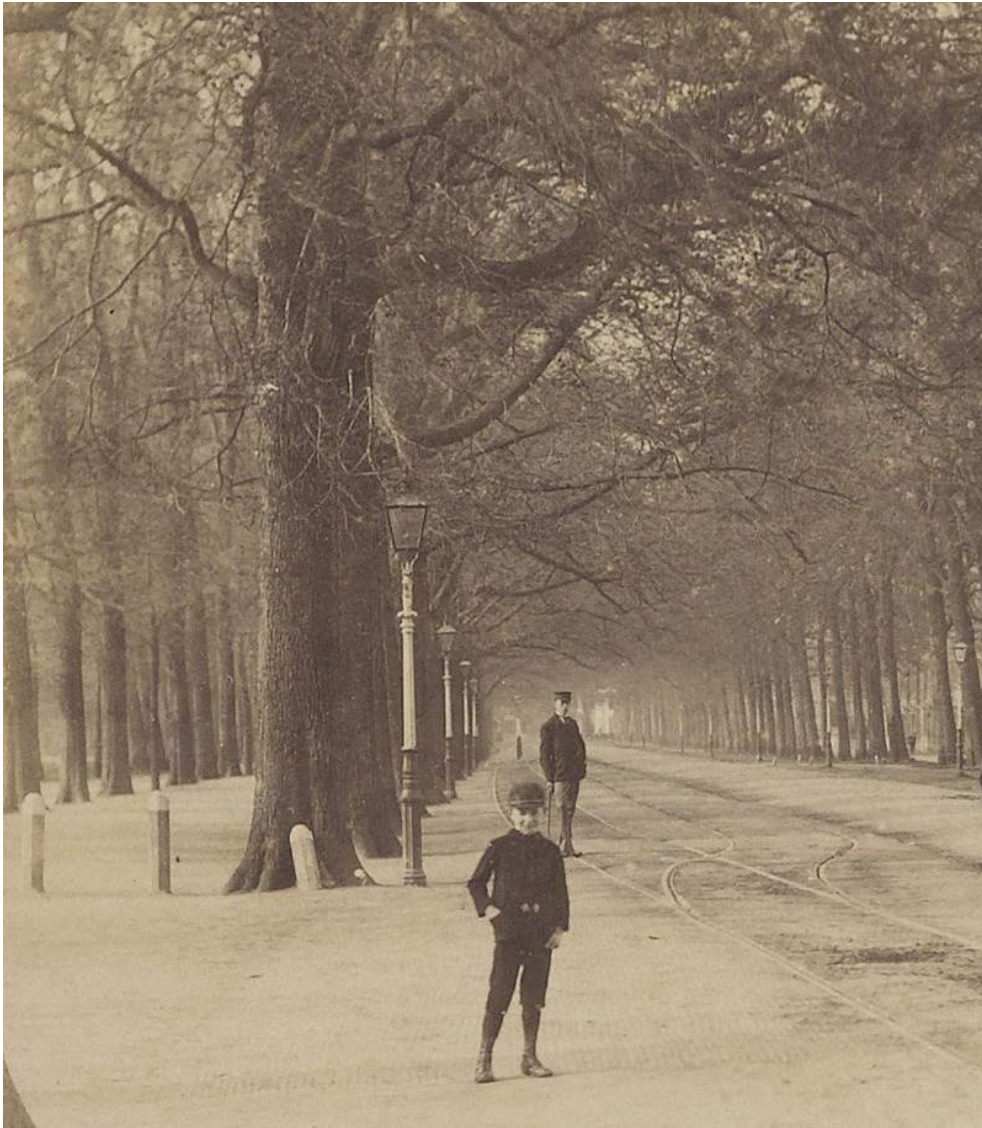
Dreef, gezien vanaf het Houtplein richting het zuiden, detail van foto, ca. 1880, [NHA NL-HImNHA_54006101].

In het geval van een bomenrij werden de straatlantaarns niet tussen de bomen geplaatst, maar op een eigen lijn. Zoals in deze foto van de Dreef te zien is.

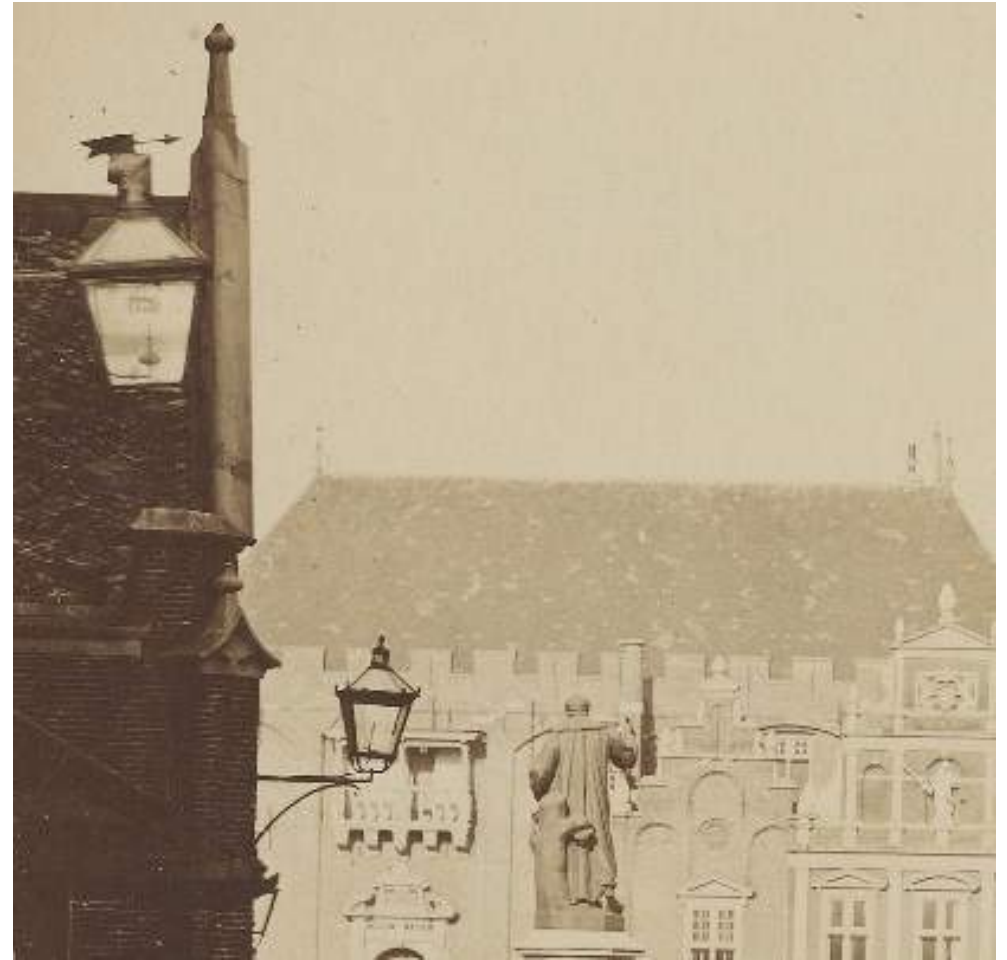
Grote Markt, gezien vanaf de Riviervismarkt, detail foto Jacques Chits, ca. 1860, [NHA NL-HImNHA_54006099].

Naast vrijstaande lantaarns werden er op vele plaatsen in de stad, zowel in smalle als bredere straten, lantaarns op gevelarmen geplaatst. Zij kwamen zelfs voor in combinatie met vrijstaande lantaarns, waarvan op deze foto nog een glimp van op te vangen is. De foto toont twee ranke en simpele gevelarmen, die iets van elkaar verschillen qua model. De voorste armatuur wordt halverwege door de arm ondersteund en de achterste armatuur van onderen. Op het schoorsteentje van de voorste lantaarn is een wijzertje te zien, waarschijnlijk kon men hiermee de luchttoevoer naar de gasvlam regelen.

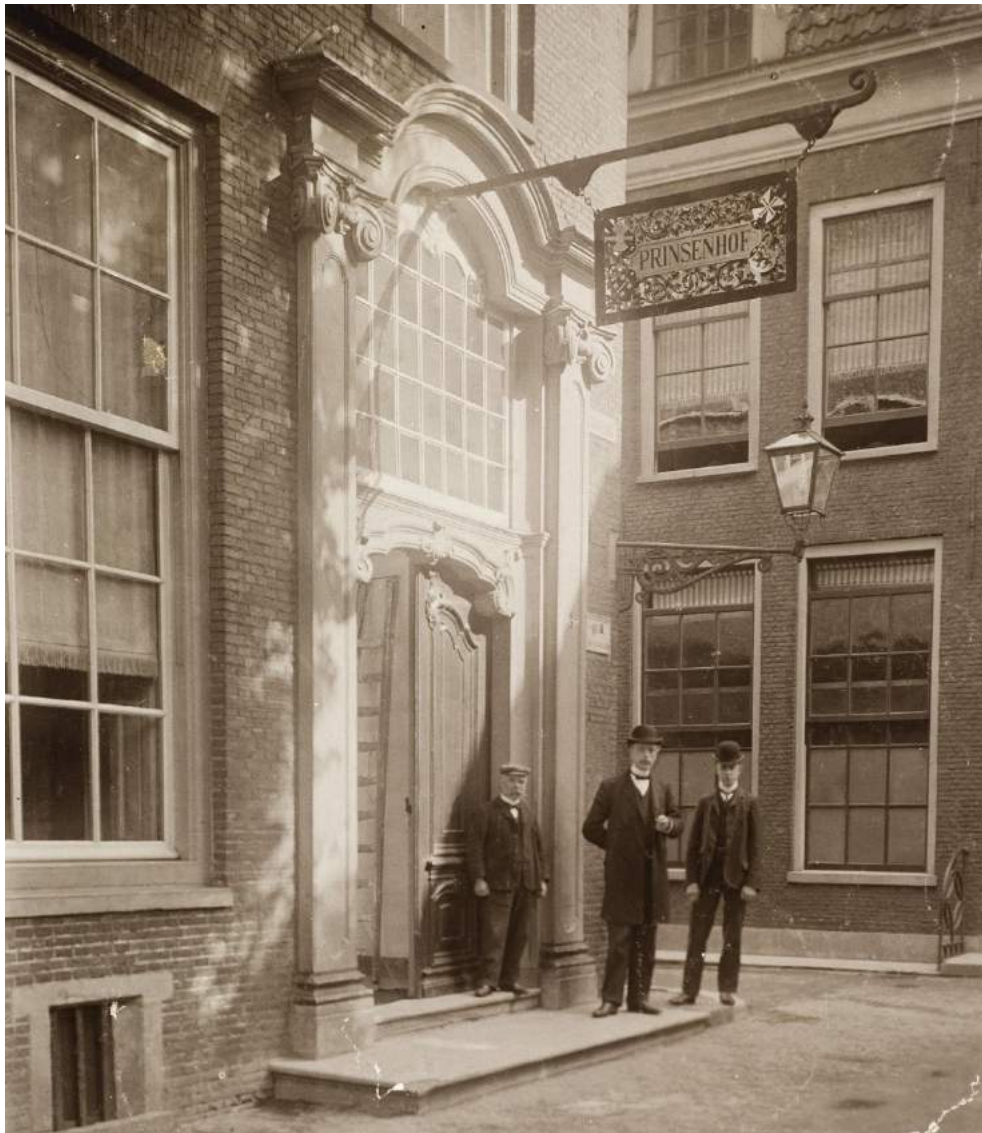
Prinsenhof, hoek Jacobijnenstraat, 1905, [NHA NL-HlmNHA_54006333].

Naast de simpele gevelarmen van de vorige foto, hingen op vele plaatsen in de Haarlemse binnenstad ook rijk versierde modellen. In dit voorbeeld een ver over de straat uitstekende arm met krullerige plantmotieven die een vierkante armatuur ondersteund.

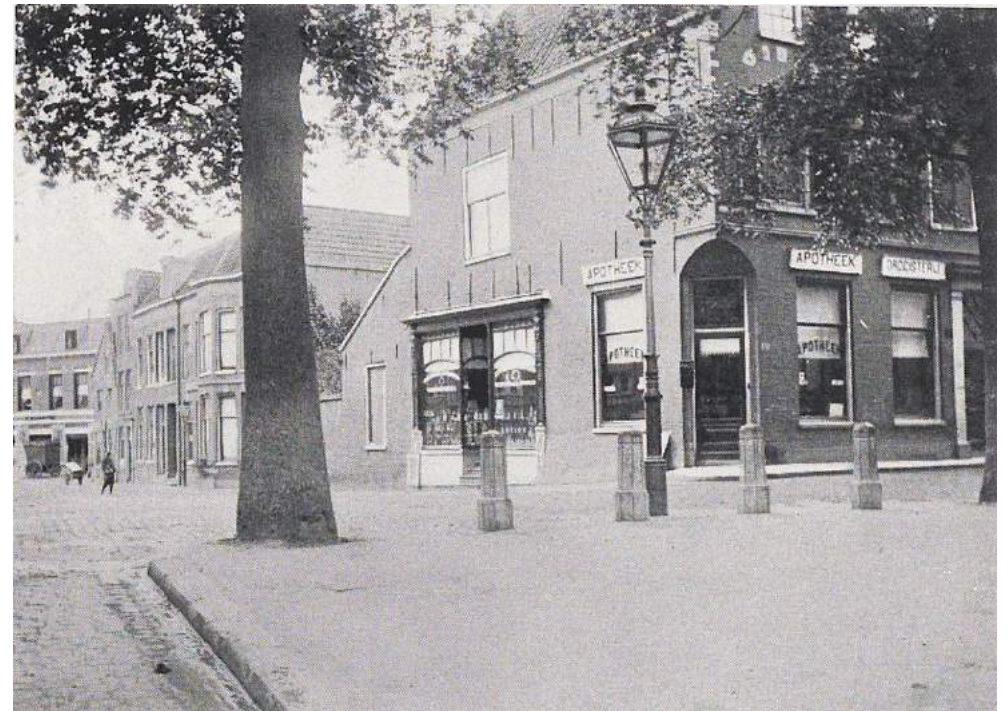
Gedempte Oude Gracht, hoek Kleine Houtstraat, ca. 1895, [NHA NL-HlmNHA_54001026].

Eind negentiende eeuw werden er op enkele plaatsen in de stad straatlantaarns geplaatst met een luxere armatuur. Deze armatuur was een stuk groter dan het standaardmodel, met grotere glasoppervlakken en dunnere sponningen, om het licht nog beter te kunnen verspreiden. Hoewel deze armatuur op meerdere pleinen in de stad te vinden was werd het nooit een standaardmodel. Toen het elektrische licht haar intrede deed verdween dit model in snel tempo uit het straatbeeld.

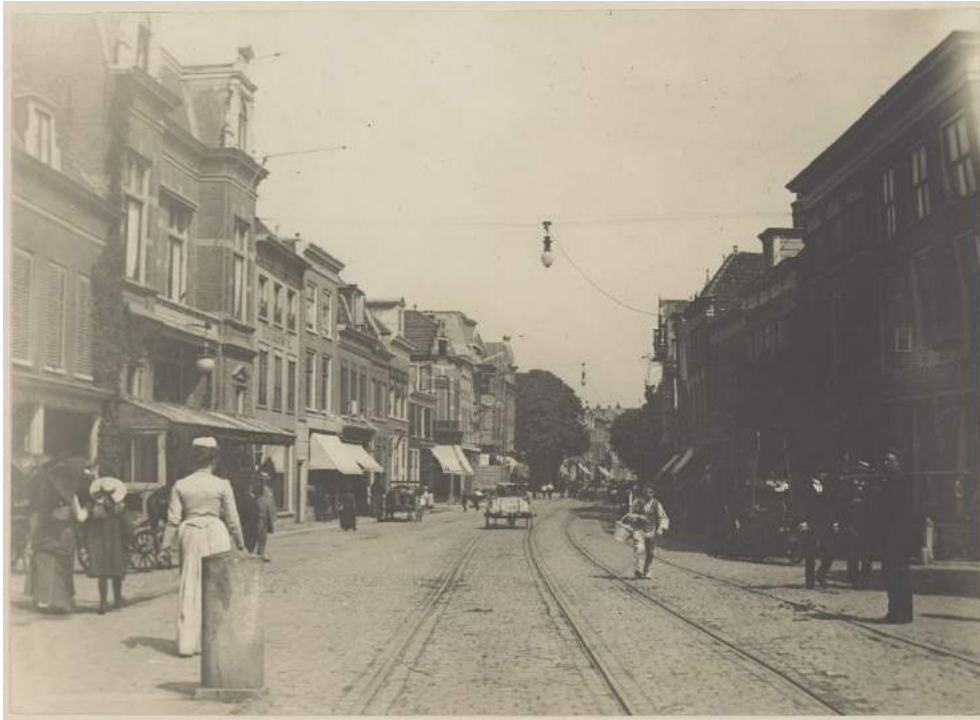
Grote Houtstraat, bij de Grote Houtbrug, gezien richting het noorden, foto Cornelis H.W. ten Bruggencate, 1903, [NHA NL-HImNHA_54001074].

Toen in 1902 de elektrische straatverlichting haar intrede deed in Haarlem, werden er lantaarns aan kabels boven de straat gehangen. Dit werd mogelijk omdat het elektrische licht zo fel was dat het op grotere hoogte kon, of eigenlijk moest, worden opgehangen.

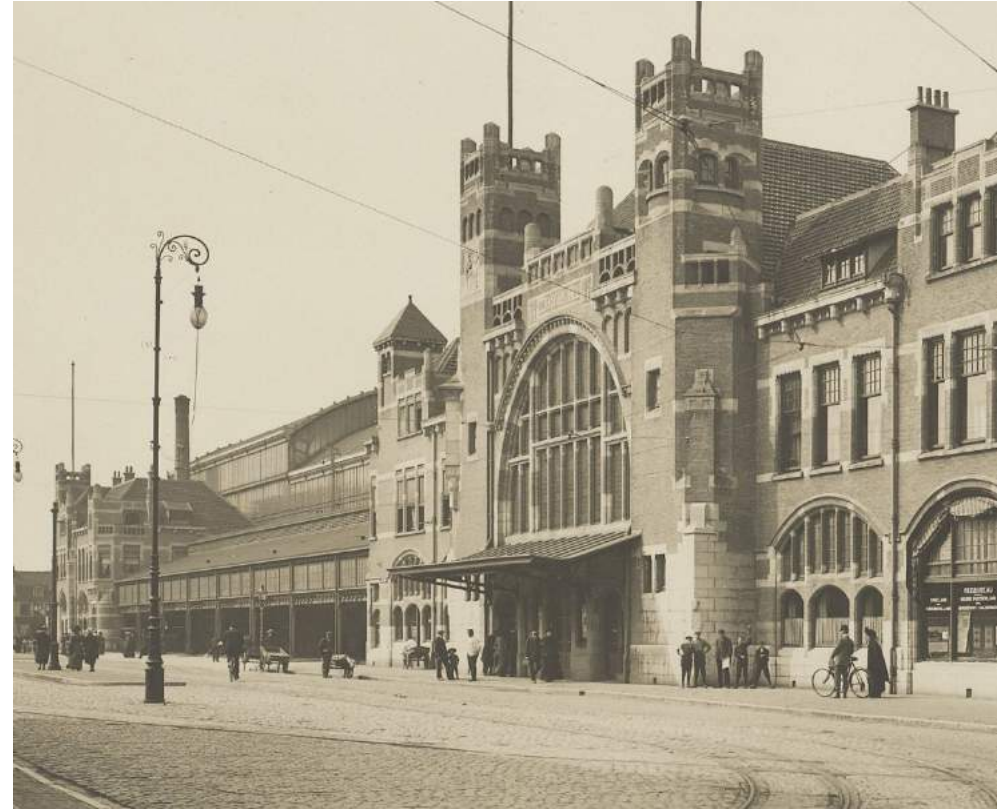
Stationsplein, detail van foto, ca. 1910, [NHA NL-HImNHA_54007238].

Aan de hoofdstraten en -pleinen werden vanaf 1902 elektrische lichtmasten geplaatst. In de eerste jaren van de elektrische verlichting was de mast op deze foto, met een getrapte voet, ranke plantmotieven op de top en een armatuur in de vorm van een druppel, het standaardmodel. De luxe mast gaf een hiërarchie aan de straten in de binnenstad omdat deze enkel op de belangrijkste plaatsen verscheen.

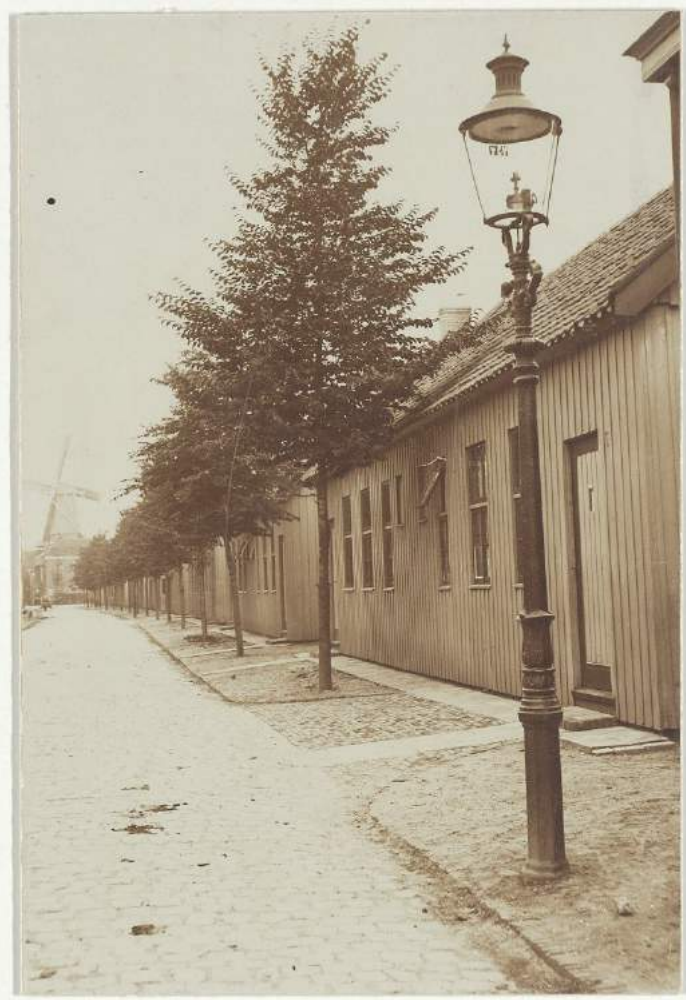
Papentorenvest, gezien richting molen 'De Adriaan', ca. 1920, [NHA NL-HlmNHA_54003055].

In diezelfde jaren dat het elektrische licht haar intrede deed in Haarlem kwam er ook een nieuwe armatuur op de markt, de Ritterlantaarn. Deze armatuur had een ronde in plaats van een vierkante glasmantel. Hierdoor waren er geen verticale sponningen meer nodig en was er minder schaduwval.⁸⁵ Deze Ritterlantaarn werd een standaardmodel en verving op vele plaatsen de vierkante armaturen.

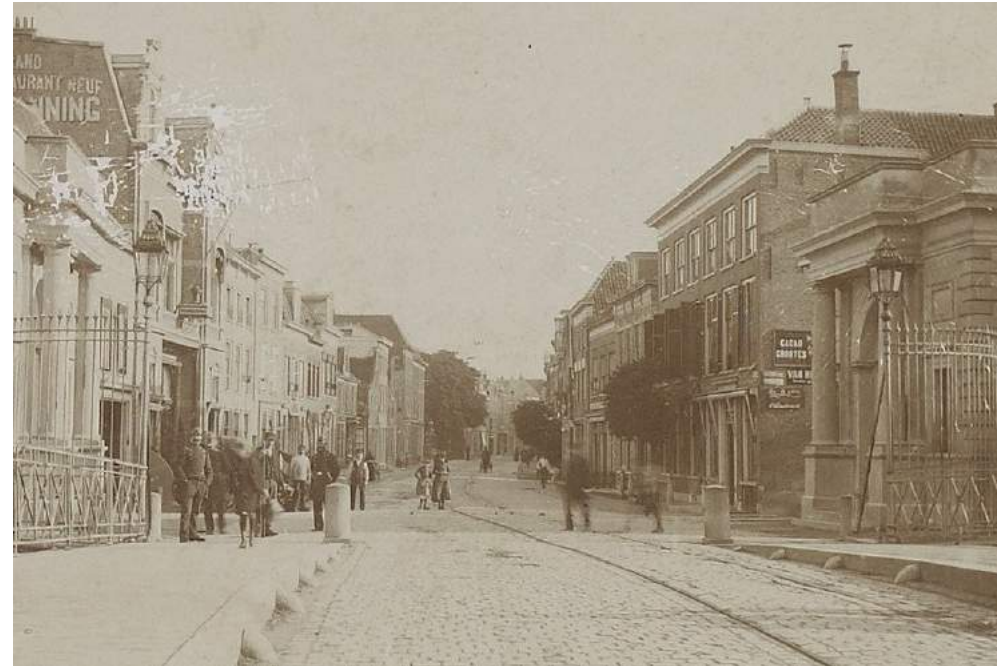
Grote Houtstraat, gezien richting het noorden, detail foto Gerrit Adrianus Vernout, ca. 1880, [NHA NL-HlmNHA_54009234].

Aan weerszijden van de Grote Houtbrug zijn op deze foto ranke lantaarns te zien die een integraal ontwerp vormen met het hek. In de meeste gevallen werden bij bruggen de lantaarns meegenomen in het ontwerp, ze bleven echter in alle gevallen wel goed bij de andere lantaarns en hun omgeving passen.

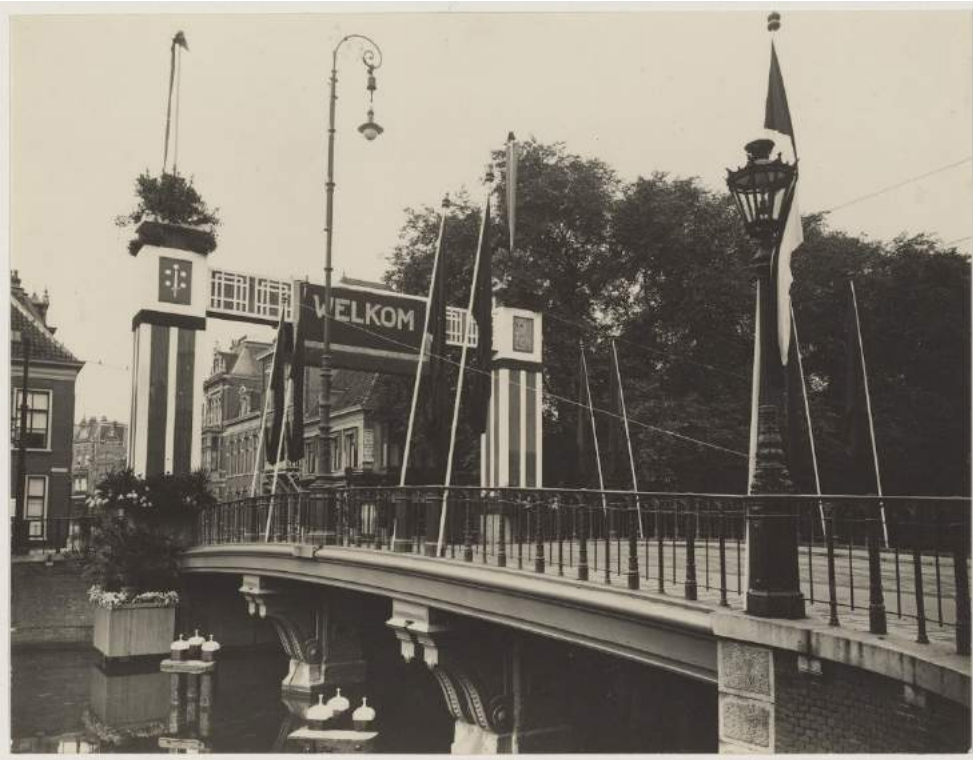
Kruisbrug, 1925, [NHA NL-HlmNHA_54001661].

Ook op de Kruisbrug werden de lantaarns opgenomen in het totaalontwerp. De paal is rijkelijk versierd en draagt een unieke veelhoekige armatuur.

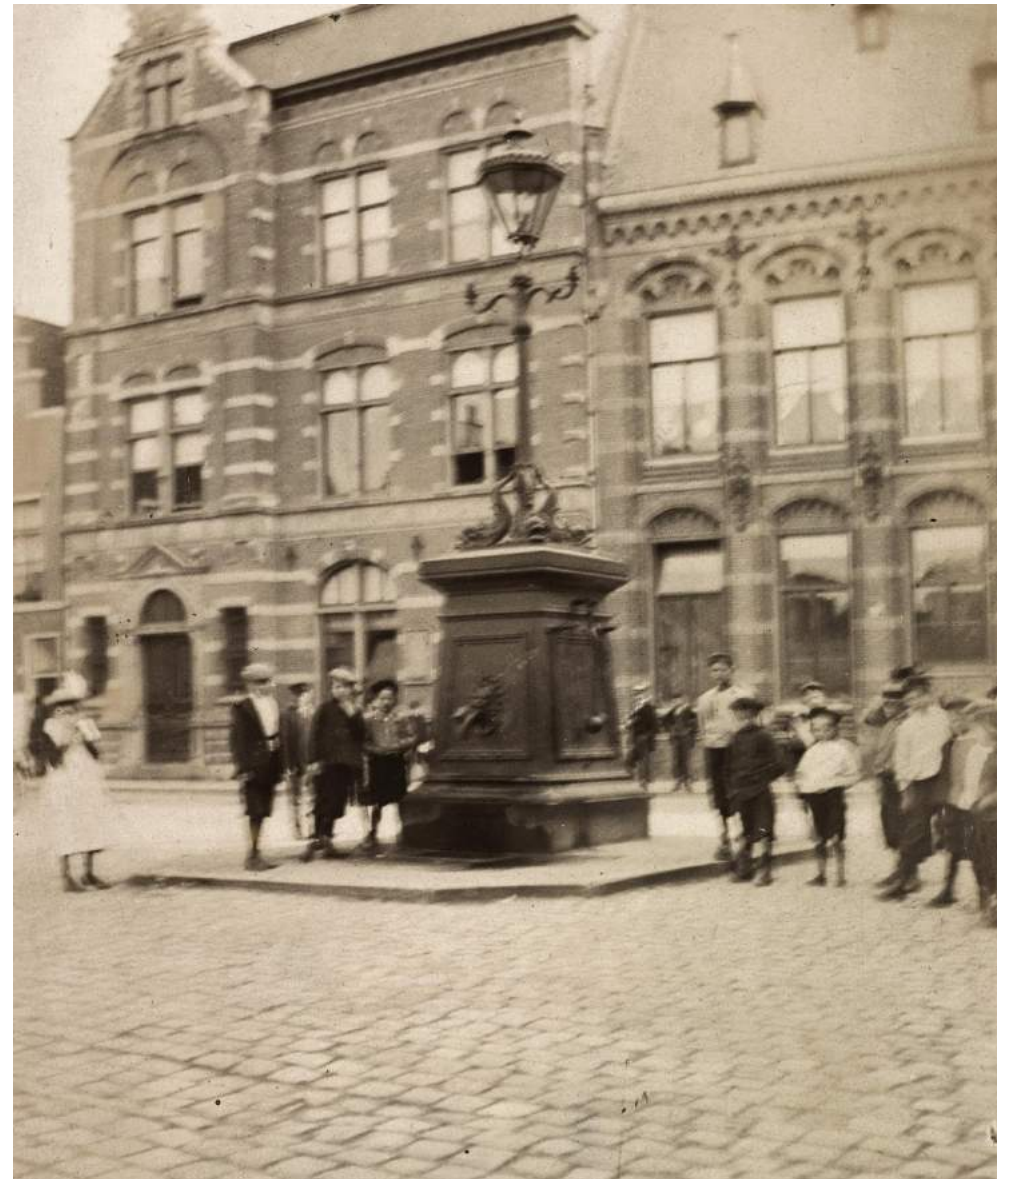
Nieuwe Groenmarkt, ca. 1900, [NHA NL-HlmNHA_54006089].

Op een enkele plaats in de binnenstad kwamen unieke ontwerpen lantaarns voor. In dit voorbeeld op de Nieuwe Groenmarkt vormen een monumentale waterpomp en lantaarn samen een eenheid.

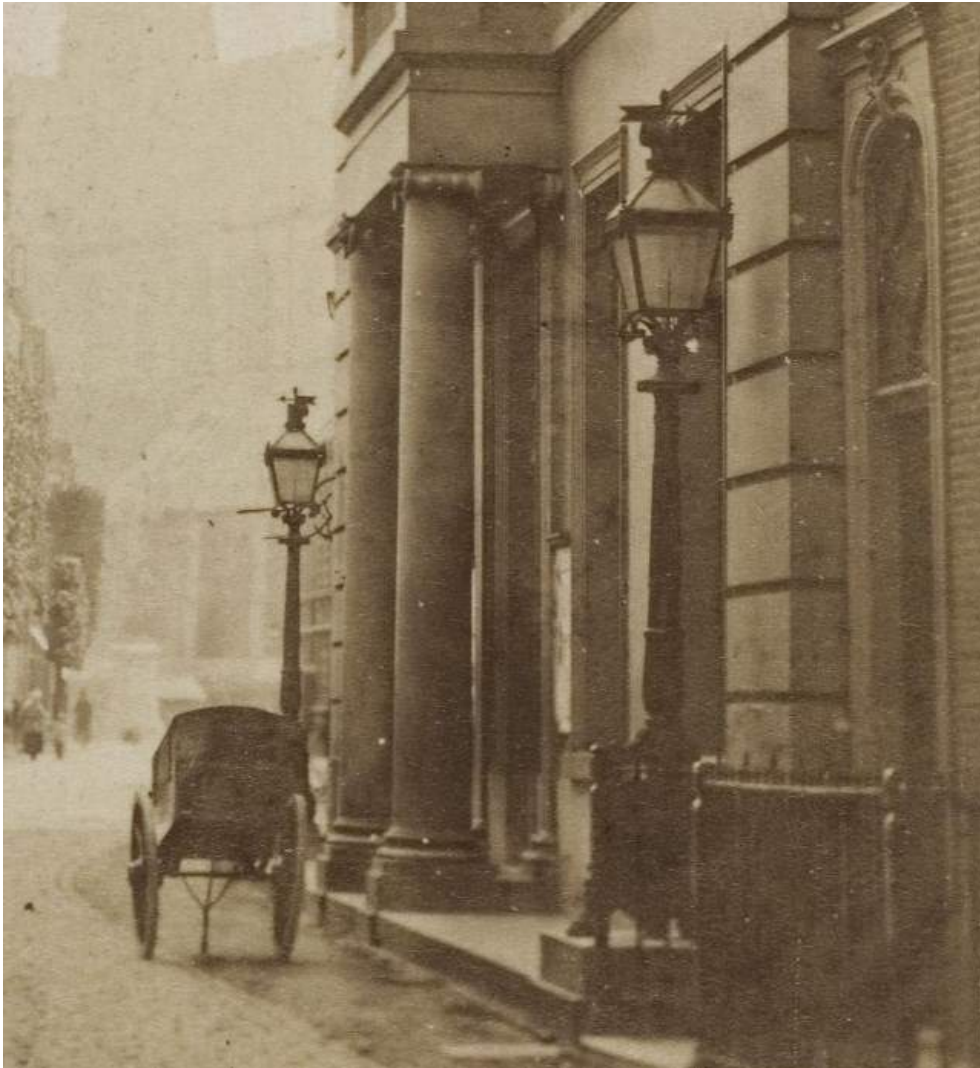
Zijlstraat, bij de Grote Markt, detail van foto Adolphe Braun, ca. 1865, [NHA NL-HImNHA_54001298].

In de negentiende eeuw hadden bepaalde panden, van particulieren of bedrijven, hun eigen lantaarns. Op deze foto van de oude rechtbank aan de Zijlstraat staan twee rijk geornamenteerde lantaarns op de stoep naast de ingang van het pand. Particulieren konden de stad lantaarngeld betalen zodat de lantaarnopsteker hun lantaarn meenam op de dagelijkse rondes.

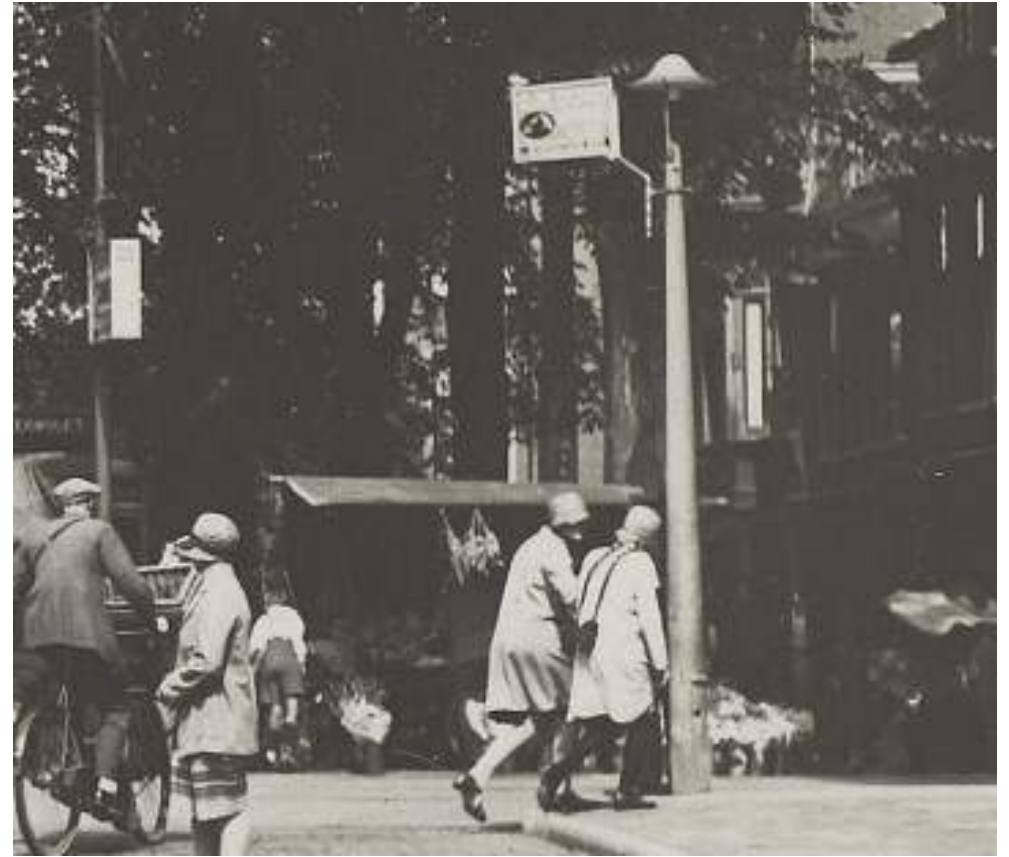
Verwulft, gezien richting de Botermarkt, detail van foto Adrianus Peperkamp, 1929, [NHA NL-HImNHA_54017031].

Ondanks de vele verschillende soorten straatlantaarns die Haarlem in de negentiende en begin twintigste eeuw kende, getoond op de vorige pagina's, pasten alle ontwerpen binnen een bepaald vormgevingsprincipe. Zowel het materiaal, gietijzer, als de opbouw en de versieringen kwamen overeen. Over het algemeen waren vrijstaande lantaarns opgebouwd uit een bredere voet met daarboven een paal met plantmotieven, afgetopt met een ronde of vierkante glazen armatuur. In de jaren twintig van de twintigste eeuw verscheen er echter een radicaal andere lantaarn op de markt. De foto hierboven toont deze strakke, sobere en simplistische lantaarn. De rechte paal draagt een klein kapje met daaronder een peertje. De lantaarn past goed bij de eigentijdse bebouwing, zoals in de volgende afbeelding te zien is, maar staat in groot contrast met zijn omgeving in de binnenstad.

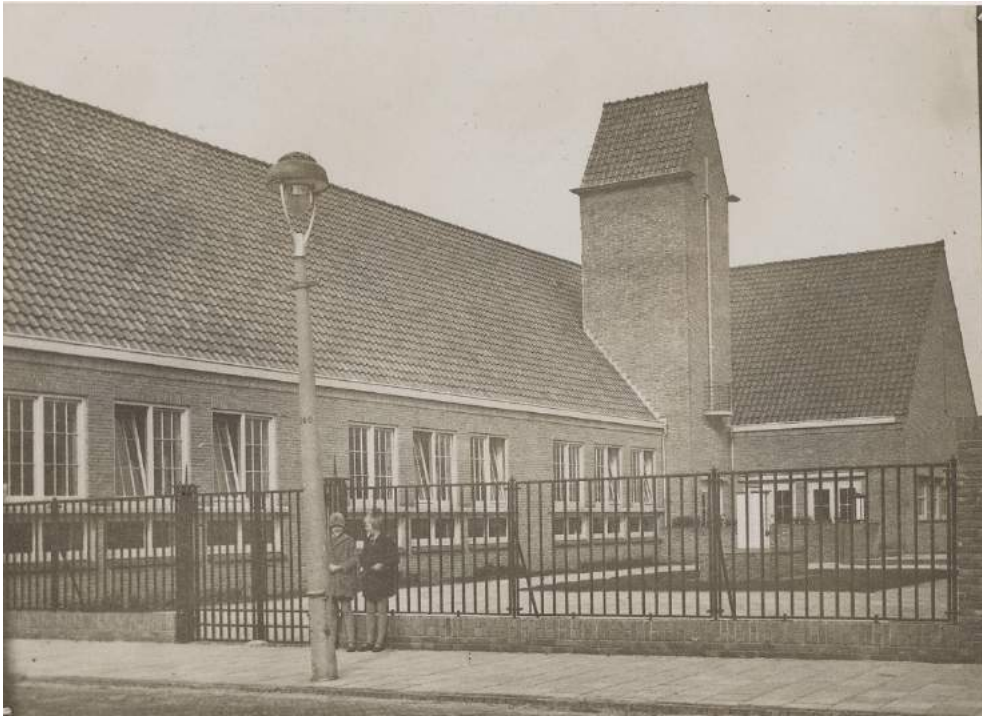
Marnixplein, hoek Berkenstraat, foto Jack Lensselink, ca. 1930, [NHA NL-HImNHA_54017229].

Net zoals in het hoofdstuk over de bestrating is aangetoond, vormen de jaren twintig van de twintigste eeuw een overgangperiode in de straatinrichting. Waar op de voorgaande foto de moderne lantaarn wringt met haar omgeving past de nieuwe elektrische lantaarn in deze foto perfect bij de strakke lijnen van het schoolgebouw, gebouwd in dezelfde tijd.
